## Solaranlagen auf geneigten Dächern im Gebäudebestand – Kurzbericht

Aktenzeichen: SWD-10-08.18.7-17.08

##### **Kurztitel: Solaranlagen auf geneigten Dächern**

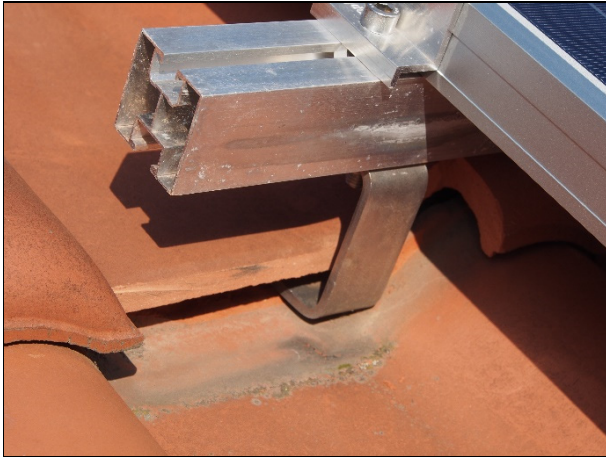
Abbildung 5  
Bei diesem Dachziegel wurde die Fußrippe vollständig entfernt, es entstand eine große Lücke in der Dachdeckung.

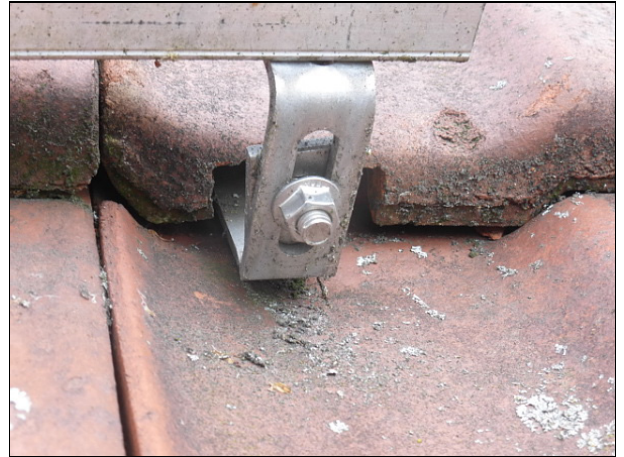
Abbildung 6  
Bei diesem Dachziegel wurde die Fußrippe nur wenig größer als erforderlich ausgefräst.

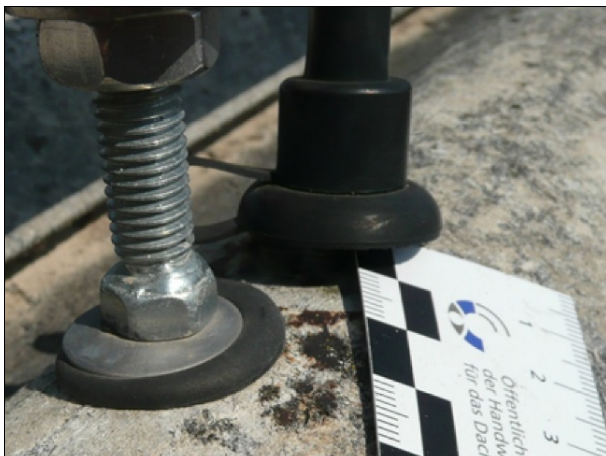
Abbildung 7  
Durch die in unmittelbarer Nähe erfolgte neue Befestigung ist die alte Befestigung der Wellplatten entlastet und undicht geworden.

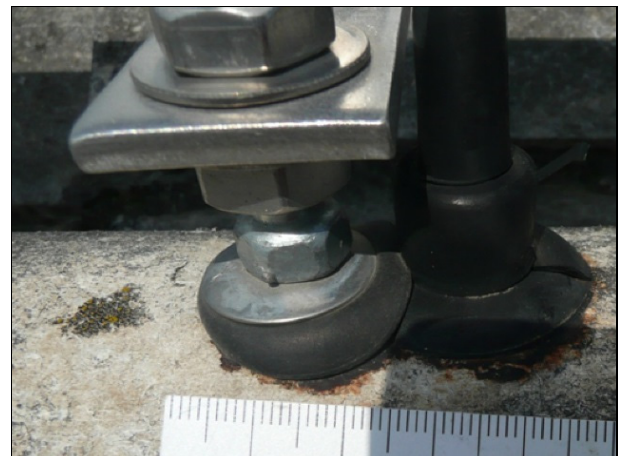
Abbildung 8  
Aufeinander sitzende Dichtungen/eng beieinander montierte Schrauben führten zu Schadstellen mit Bruchgefahr
