ZUVERLÄSSIGKEIT VON HOLZDACHKON- STRUKTIONEN OHNE UNTERLÜFTUNG DER ABDICHTUNGS- ODER DECKLAGE

Abschlussbericht

März 2014

Bearbeitet durch: AIBAU
Aachener Institut für Bauschadensforschung
und angewandte Bauphysik, gGmbH, Aachen

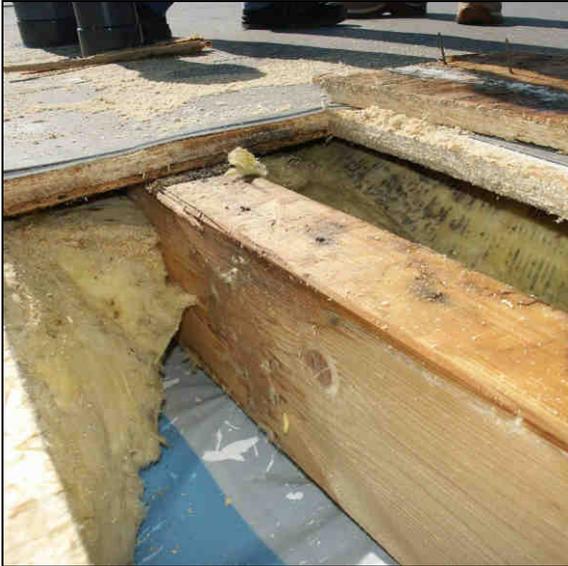
Abb. 13: Verschimmelte Mineralwolle-dämmung

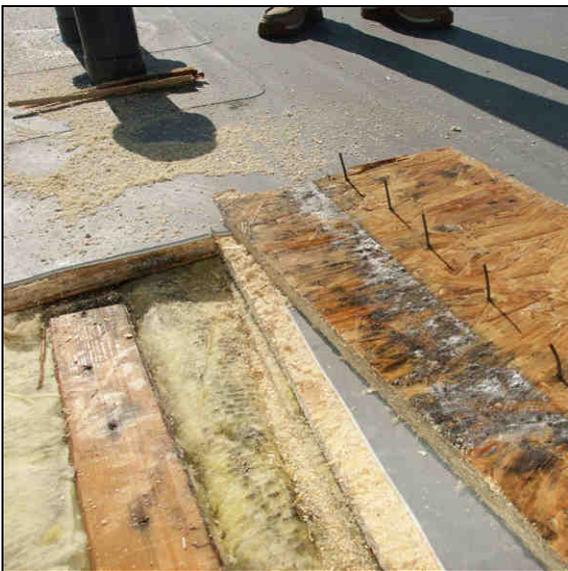
Abb. 15: Schimmelpilzbildung auf der Unterseite der Dachschalung, verrostete Nägel

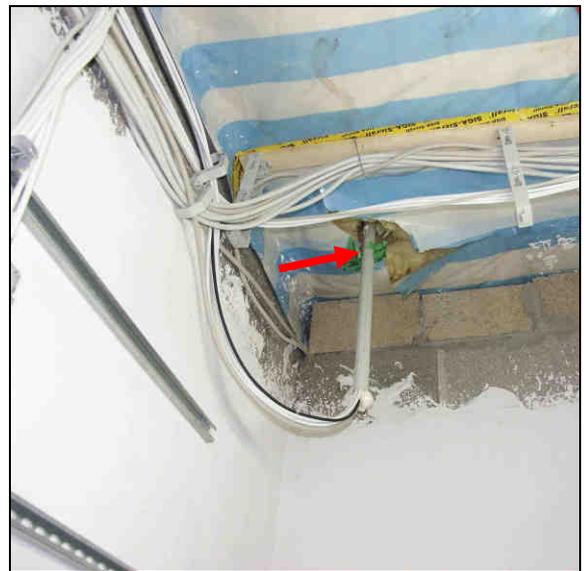
Abb. 16: Undichter Anschluss im Bereich einer Rohrdurchführung

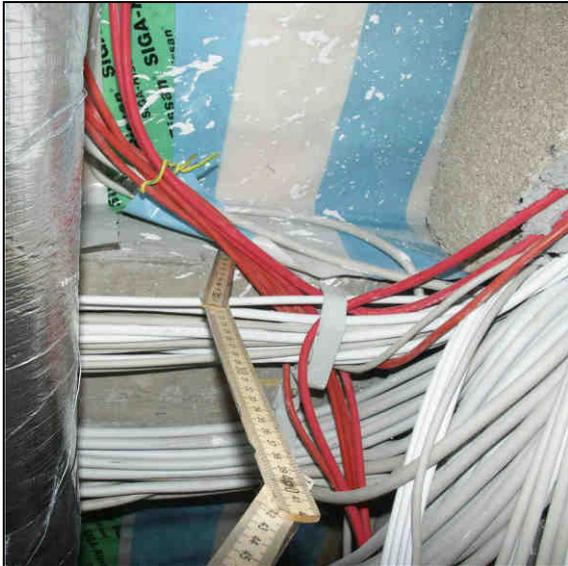
Abb. 17: Undichter Anschluss an eine Mauerwerkswand

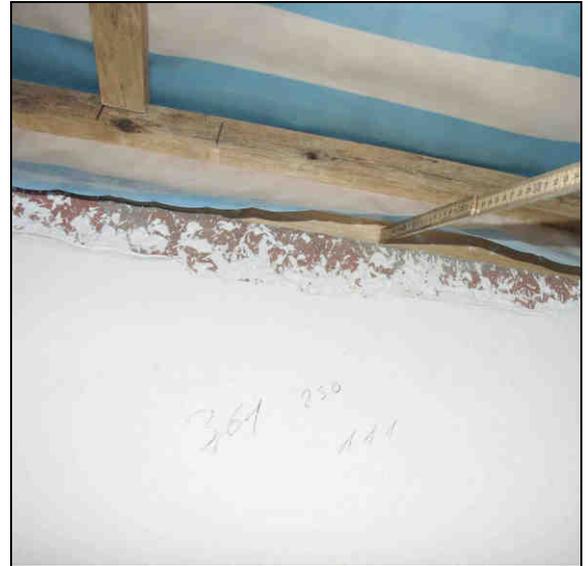
Abb. 18: Keine Verbindung der Dampfsperre zu verputzter Mauerwerksfläche (Außenwand)

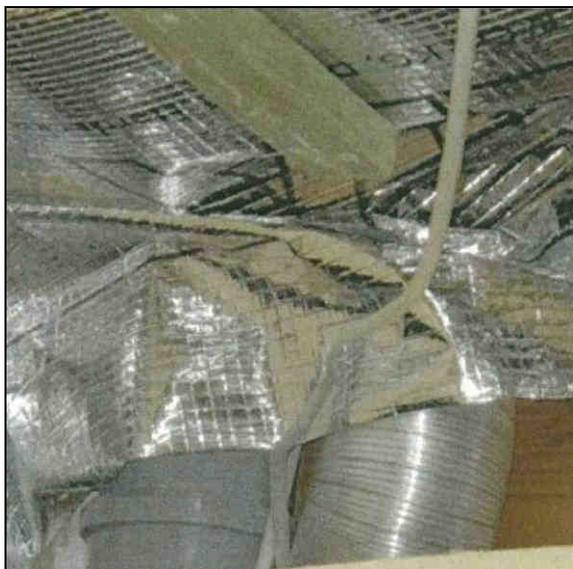
Abb. 21: Undichtigkeiten am Anschluss der Dampfsperre zu Rohrdurchführungen

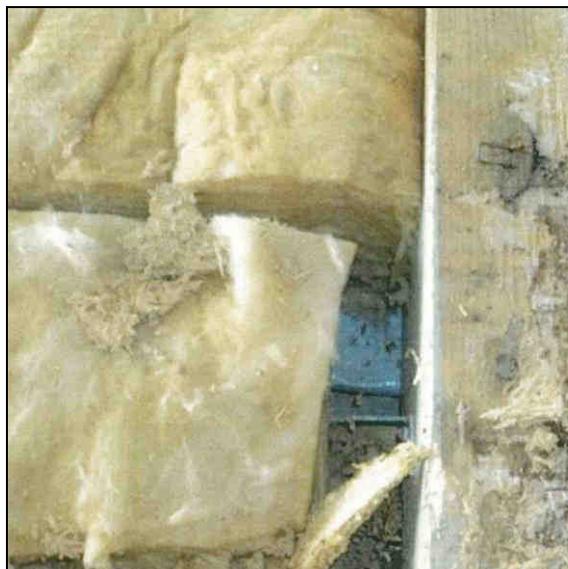
Abb. 22: Lückenhaft verlegte Wärmedämmung

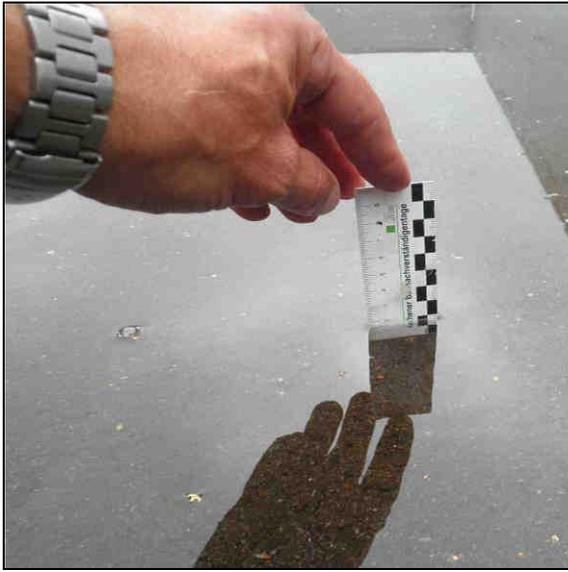
Abb. 23: Starke Pfützenbildung auf der Abdichtung

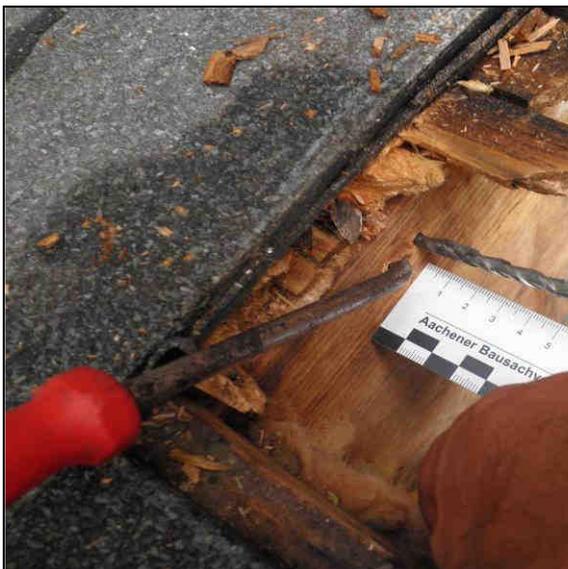
Abb. 25: Die Festigkeit der Holzsparren ist oberseitig aufgrund der ständig einwirkenden Feuchtigkeit stark beeinträchtigt

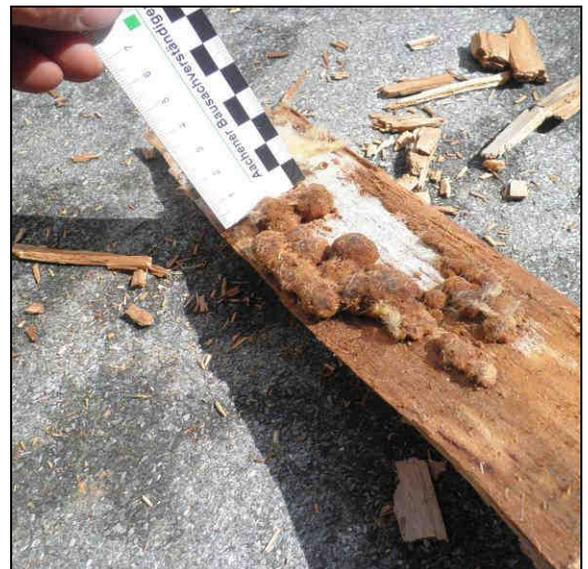
Abb. 26: Pilzbildung auf der Unterseite der Schalung

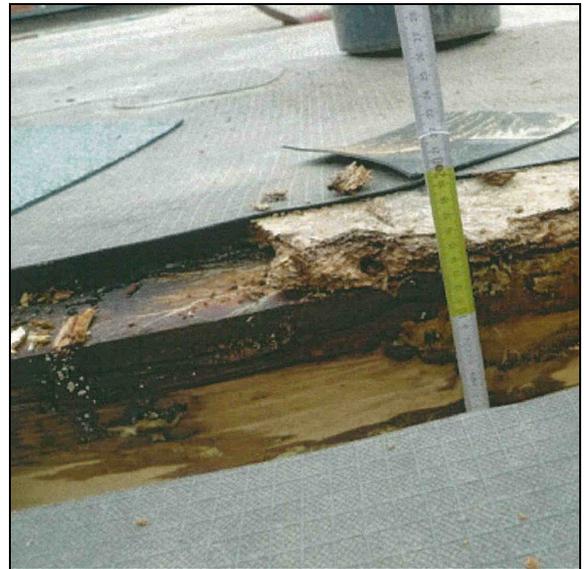
Abb. 29: Massive Durchfeuchtung der Dachschalung und der Sparrenoberseite

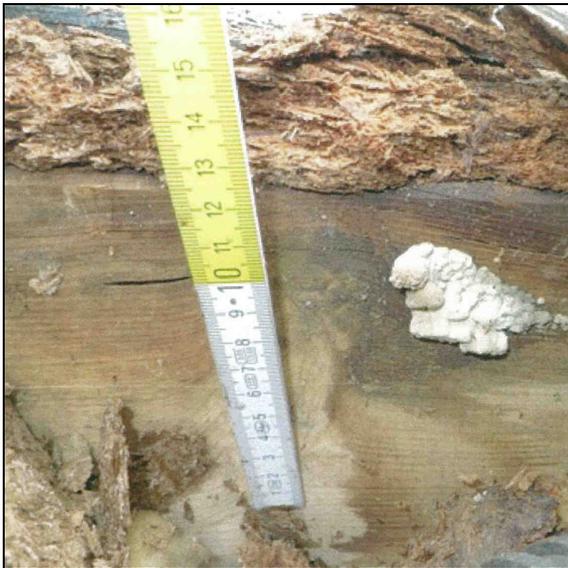
Abb. 30: Pilzbildung am Holzsparren

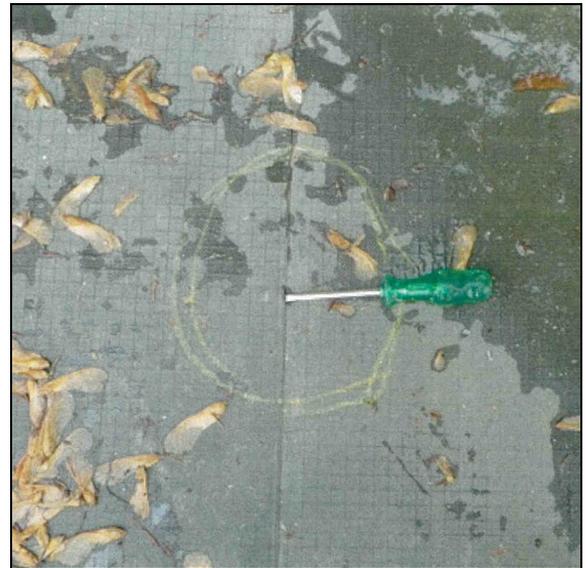
Abb. 31: Fehlstelle in der Abdichtungsnaht

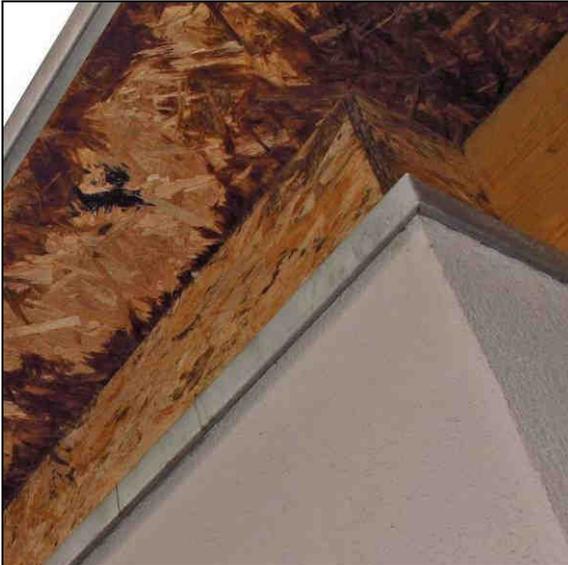
Abb. 32: Durchfeuchtungserscheinungen auf der Unterseite des Dachüberstandes

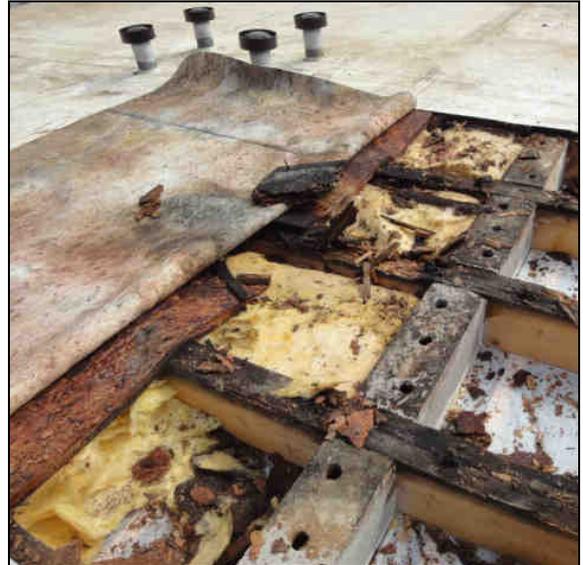
Abb. 33: Die Dachschalung war völlig zerstört, insbesondere im Bereich der innen liegenden Bäder

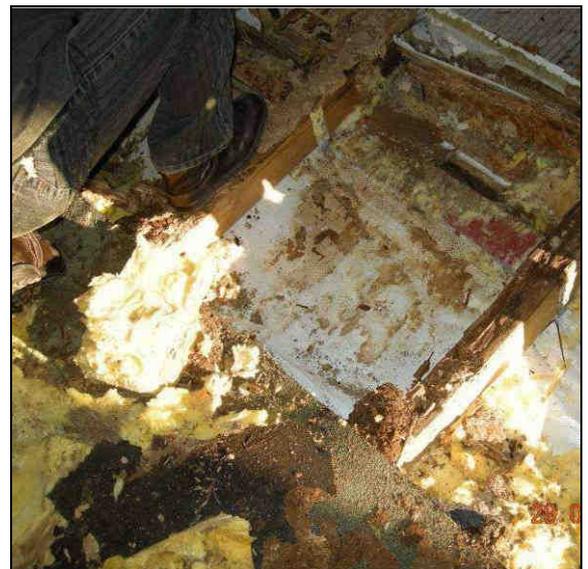
Abb. 35: Geschädigte Dachkonstruktion

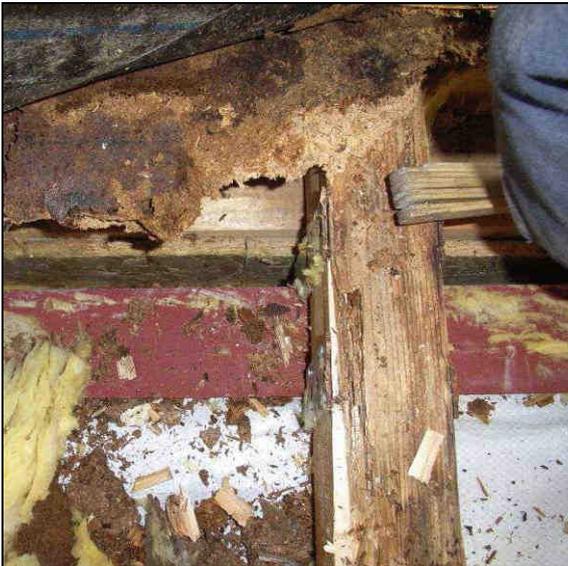
Abb. 36: Vollständig zerstörte Dachschalung

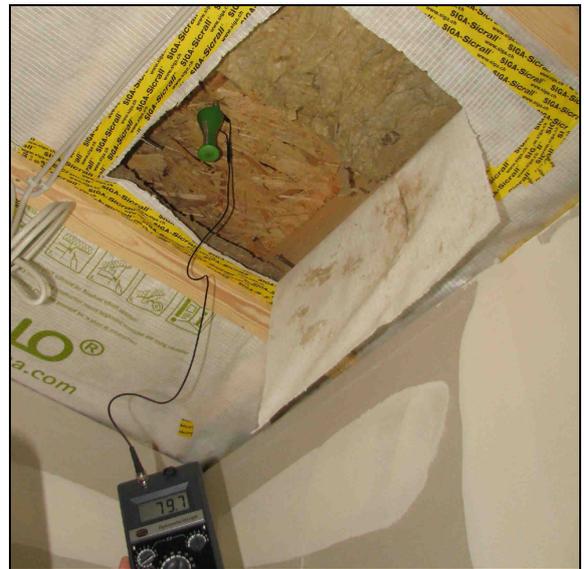
Abb. 38: Deutlich erhöhte Holzfeuchte auf der Unterseite der OSB-Schalung

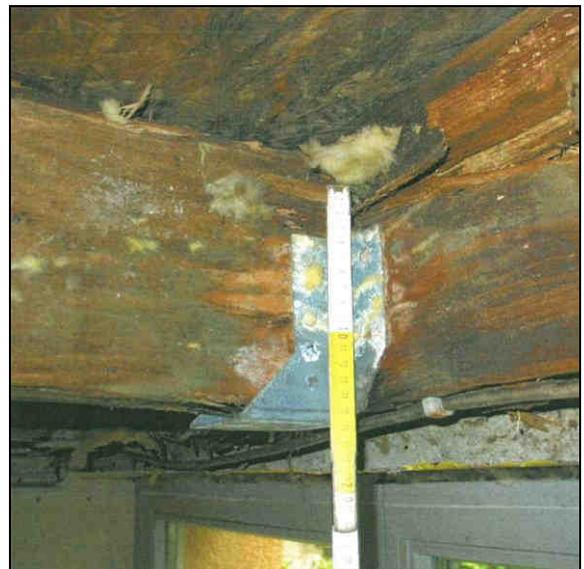
Abb. 40: Starke Verformung des Randbalkens aufgrund der zu großen Holzfeuchtigkeit

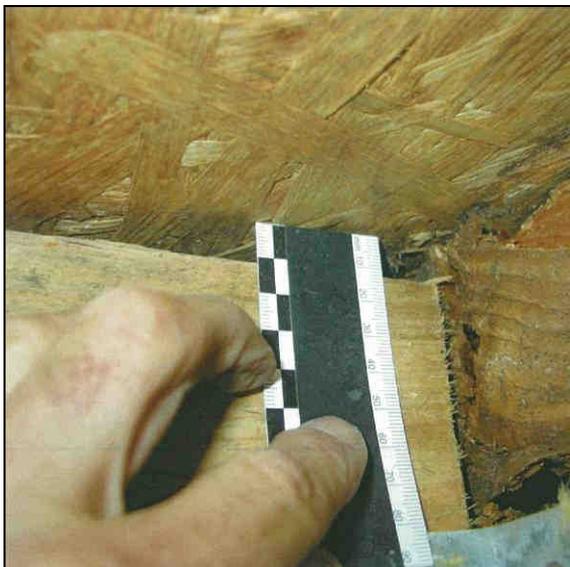
Abb. 41: Spalt zwischen Schalung und Balken, starke Rissbildungen im Randbalken

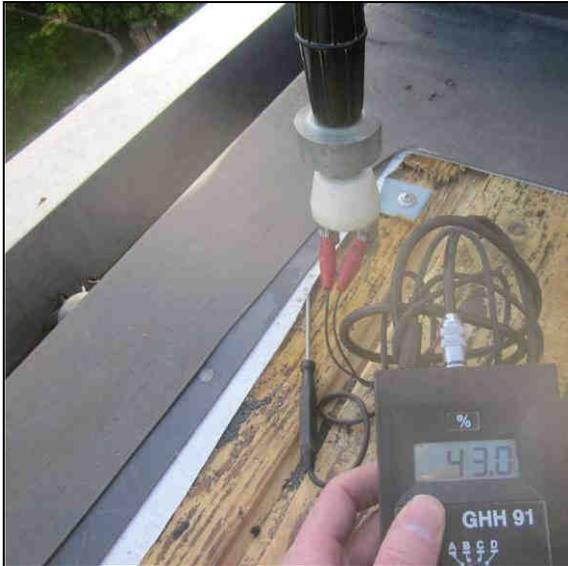
Abb. 42: Hohe Holzfeuchte in der Dachschalung unterhalb der Dachabdichtung

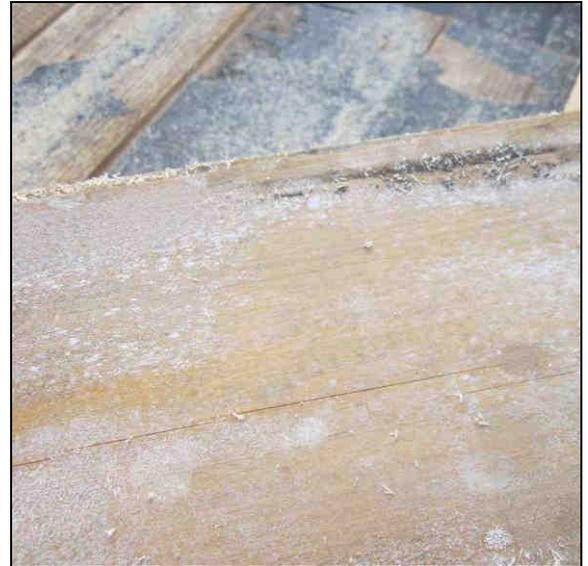
Abb. 43: Schimmelercheinungen auf der Dachschalung
