## Solaranlagen auf geneigten Dächern im Gebäudebestand – Kurzbericht

Aktenzeichen: SWD-10-08.18.7-17.08

##### **Kurztitel: Solaranlagen auf geneigten Dächern**

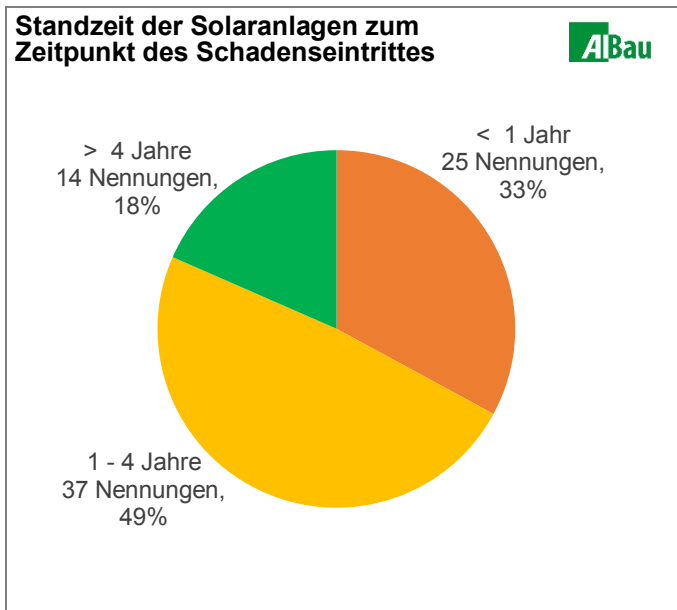
82 % der Schäden traten in den ersten vier Jahren der Standzeit auf.

Abbildung 1  
Angaben der Umfrageteilnehmer zum Zeitpunkt des Auftretens von Schäden nach der Montage einer Solaranlage. Die Prozentangaben beziehen sich auf die Anzahl von 76 Angaben, die von den Umfrageteilnehmern gemacht wurden.

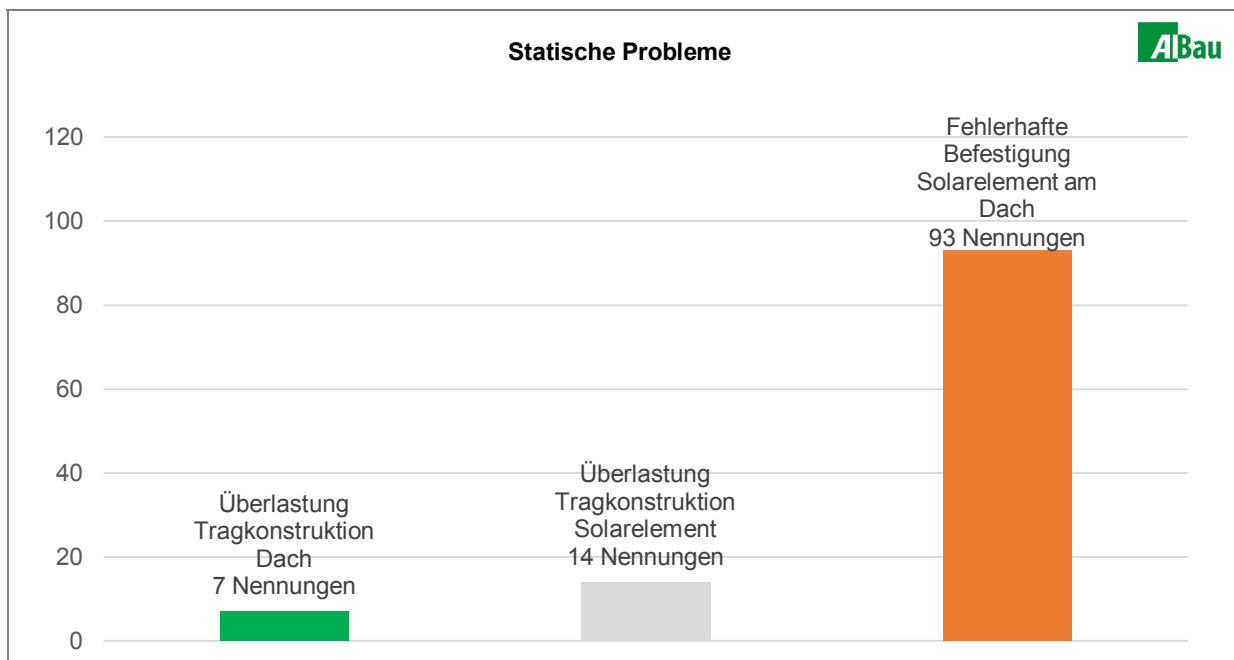
In Bezug auf die Lastabtragung wurde überwiegend von einer fehlerhaften Befestigung der Solarelemente an der Dachunterkonstruktion berichtet. Überlastungen des Dachtragwerks und der Tragkonstruktion des Modulsystems traten seltener auf.

Abbildung 2: Angaben der Umfrageteilnehmer zu ggf. vorhandenen statischen Problemen (Mehrfachnennungen möglich)

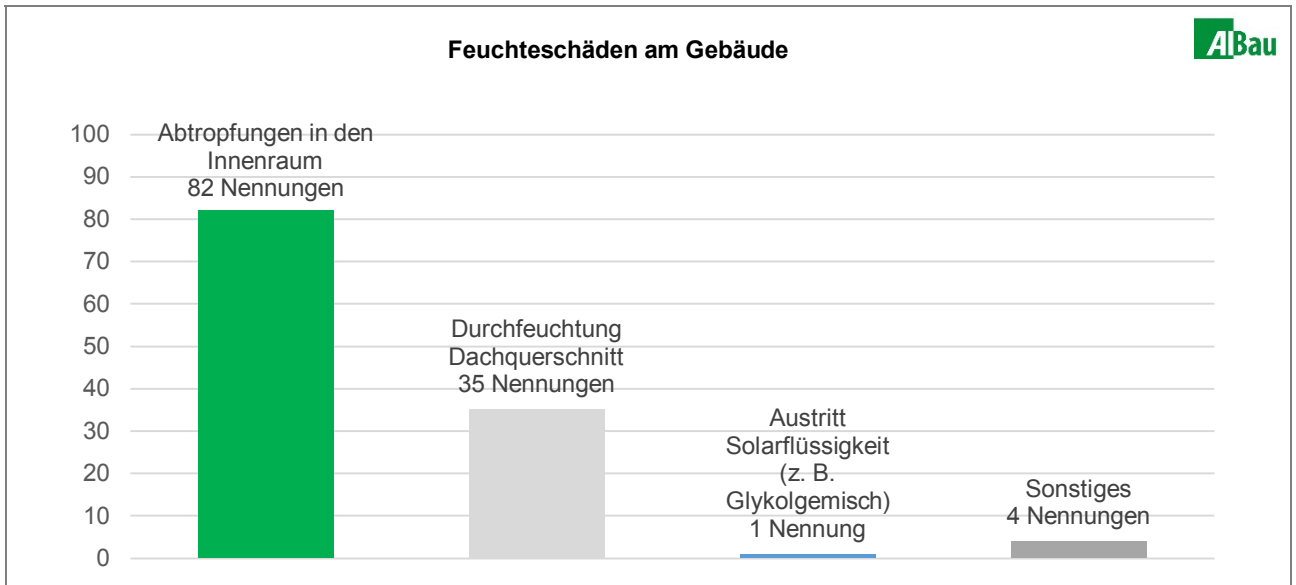
Feuchteschäden wurden in erster Linie als Abtropfungen in den Innenraum bemerkt. Eine Durchfeuchtung des Dachquerschnitts wurde in einem Drittel der Fälle festgestellt.

Abbildung 3: Angaben der Umfrageteilnehmer zu ggf. vorhandenen Feuchteschäden am Gebäude (Mehrfachnennungen möglich)

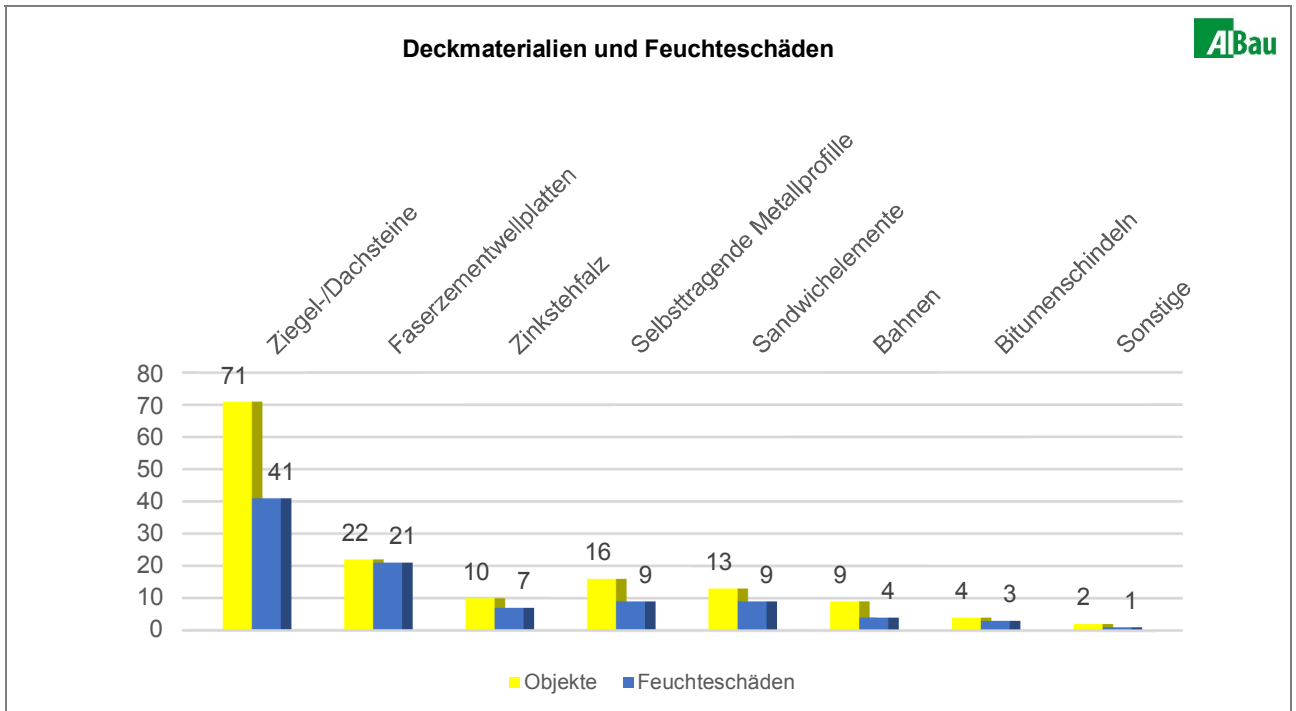
Aufgrund der hohen Anzahl der Dächer mit kleinformatischen Ziegel- oder Dachsteindeckungen treten dort die meisten Schadensfälle auf. Bei Faserzementwellplatten, Zinkstehfalzdeckungen und Sandwichelementen treten Schäden allerdings im Verhältnis zu den Dächern mit den entsprechenden Deckwerkstoffen deutlich häufiger auf.

Abbildung 4: Gegenüberstellung der Fälle mit Feuchteschäden in Bezug zum jeweiligen Deckmaterial der geneigten Dachfläche (Datenbasis: 145 Fälle)
