ZUVERLÄSSIGKEIT VON HOLZDACHKON- STRUKTIONEN OHNE UNTERLÜFTUNG DER ABDICHTUNGS- ODER DECKLAGE

Abschlussbericht

März 2014

Bearbeitet durch: AIBAU
Aachener Institut für Bauschadensforschung
und angewandte Bauphysik, gGmbH, Aachen

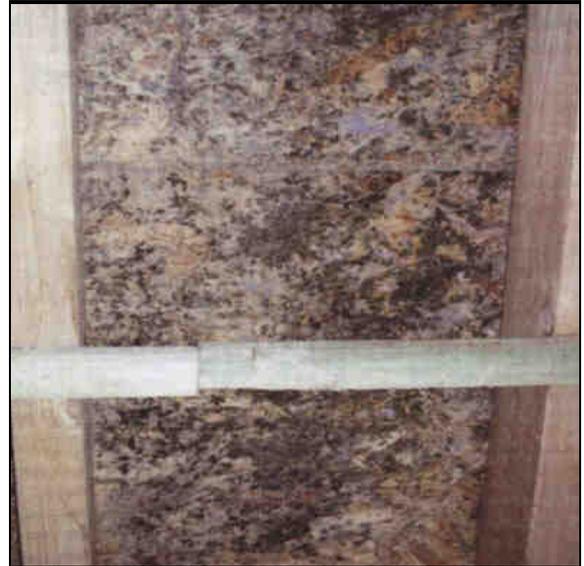
Abb. 14: Schimmelbildung auf der Unterseite der Dachschalung

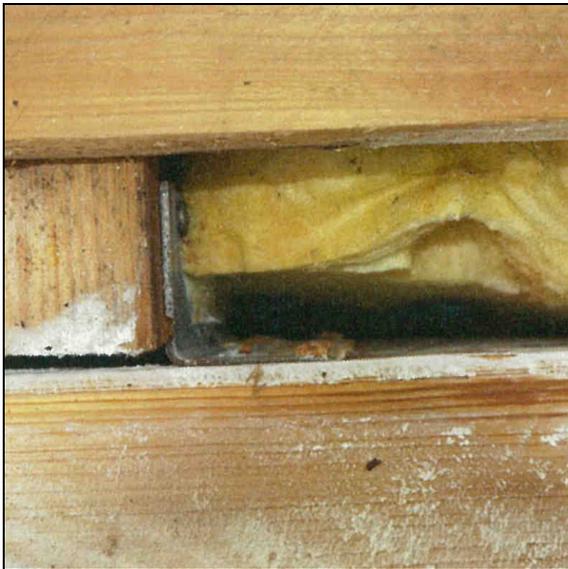
Abb. 19: Lücke zwischen Sparren und Wärmedämmung ermöglicht Konvektionsströmungen

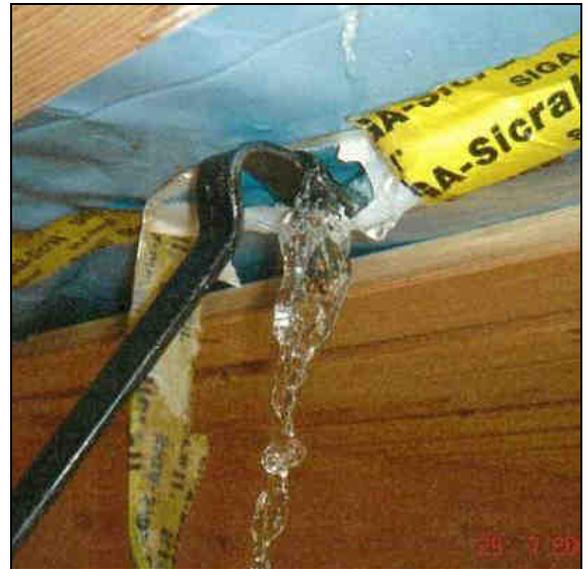
Abb. 20: Stehendes Wasser auf der Oberseite der Dampfsperre

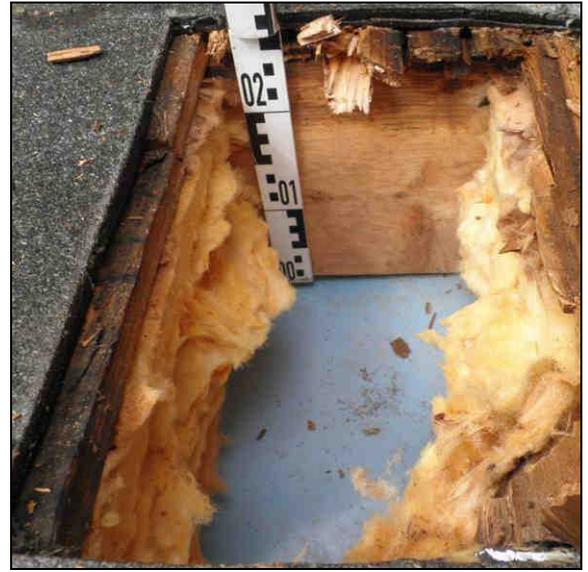
Abb. 24: Blick in die geöffnete Dachkonstruktion

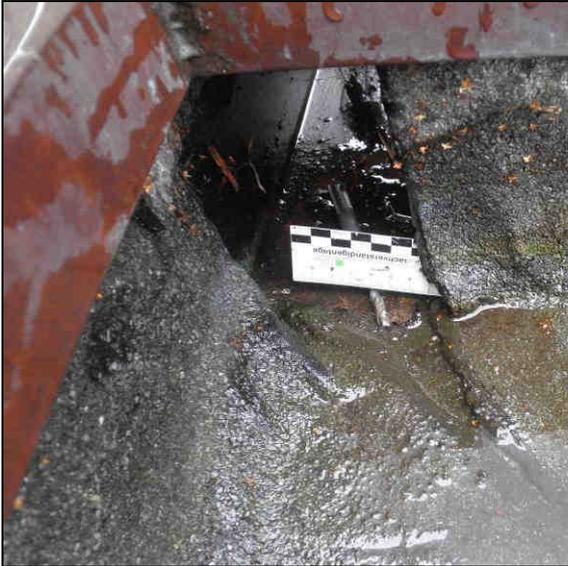
Abb. 27: Offene Fügenaht im Bereich des Dachablaufs

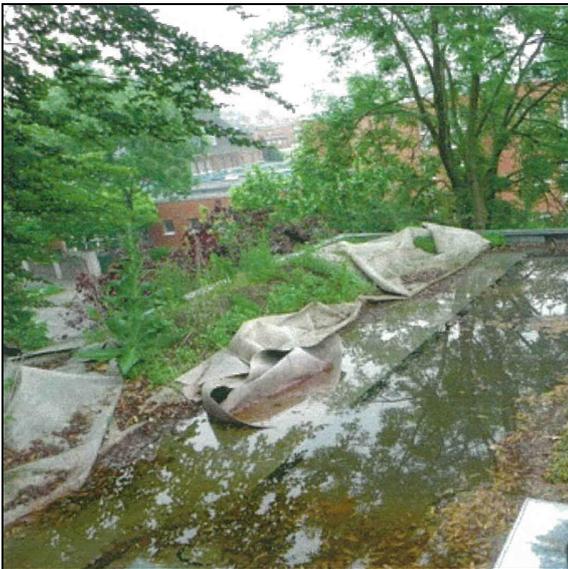
Abb. 28: Starke Pfützenbildung im Gründachaufbau

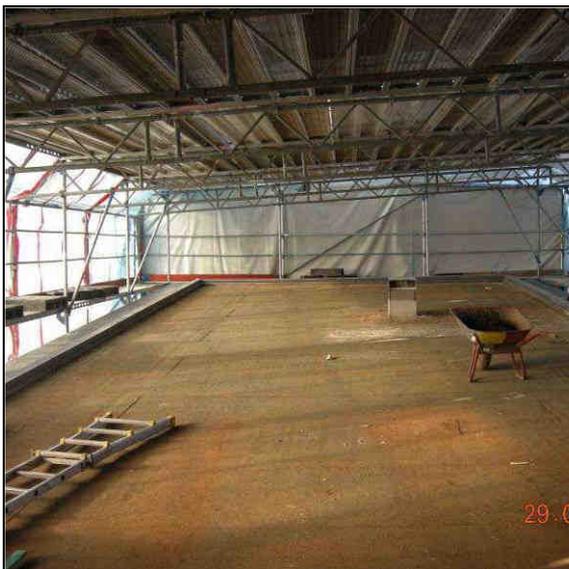
Abb. 34: Oberseite des Daches mit Einhausung

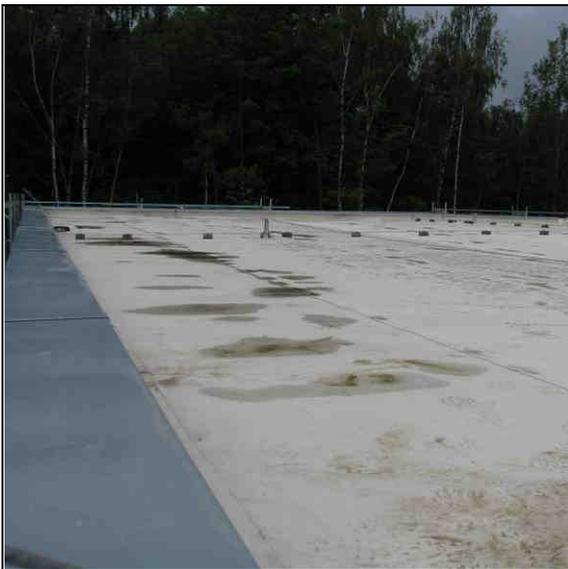
Abb. 37: Dachoberseite mit geringfügiger Pfützenbildung

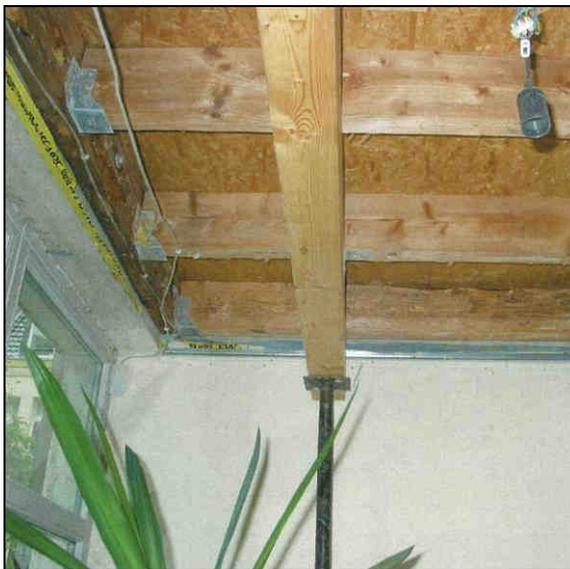
Abb. 39: Einbausituation des Randbalkens, schubfeste Verbindung über Bolzen mit dem Betonrähm

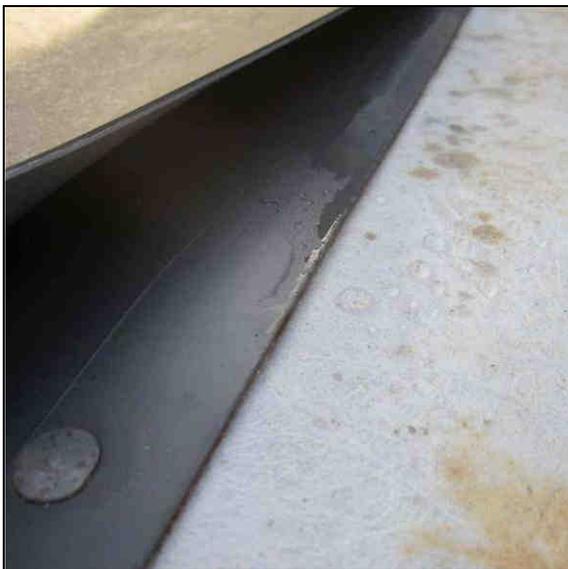
Abb. 44: Tauwassertropfen unmittelbar unter der Dachabdichtung

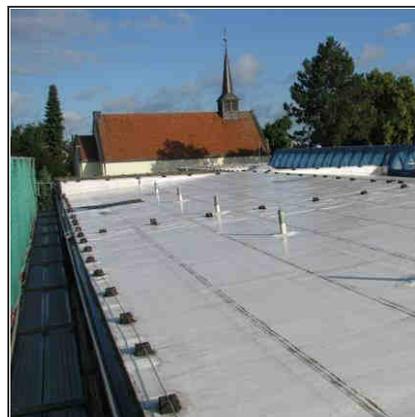
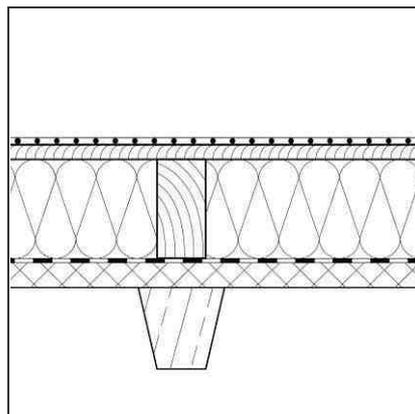
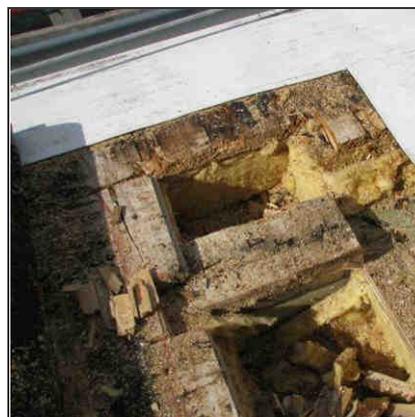
14.1 Objekt 1**ALLGEMEINE ANGABEN**

Gebäudetyp/Nutzung	Turnhalle
Herstellung Dachaufbau	Sanierung 2006 (Bauwerk aus 50er Jahren)
Schadensfeststellung	ca. 2011
Kurzbemerkung	Notabdichtung undicht, Haus- schwamm im Holz
Schadensumfang	vollständige Dachfläche

Dampfsperre/ Luftdichtheitsschicht	offen zum hinterströmbareren Wär- medämmverbundsystem
Baufeuchte	Notabdichtung mit offenen Stößen, 3 Wochen mit Regen bewittert
Abdichtung	keine Fehlstellen
Sanierung	unbelüfteter Dachaufbau ohne Holz

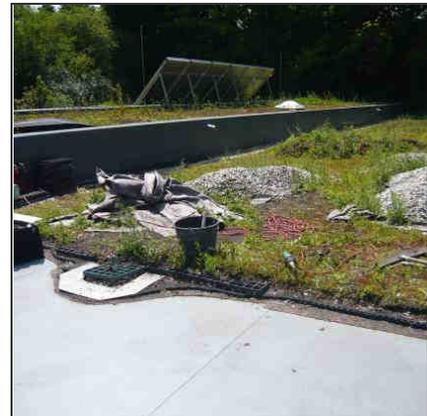
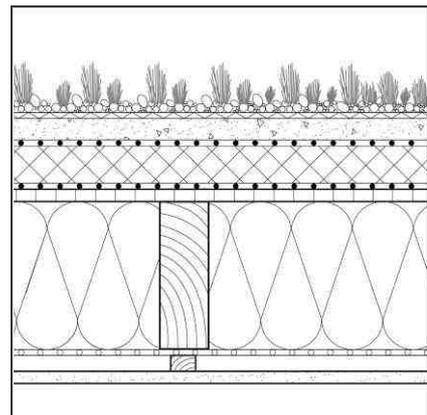
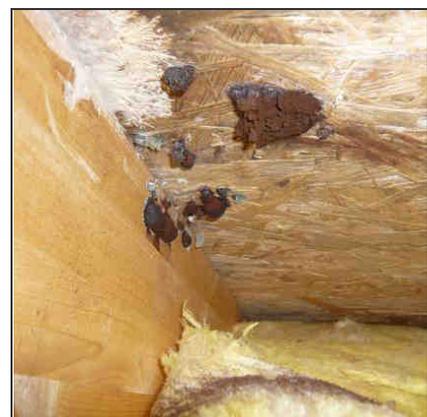
14.2 Objekt 2

Gebäudetyp/Nutzung	Kindergarten
Herstellung Dachaufbau	2009
Schadensfeststellung	2011
Kurzbemerkung	Ursache unbekannt Pilz-/ Myzelbefall in Schalung und KVH
Schadensumfang	Lokal begrenzte Fehlstelle (Flur)

Dampfsperre/ Luftdichtheitsschicht	keine Beurteilung, da bereits zurückgebaut
Baufeuchte	keine zusätzliche Auffeuchtung, 30 % Holzfeuchte in KVH an Oberseite
Abdichtung	keine Fehlstellen
Sanierung	keine Angabe

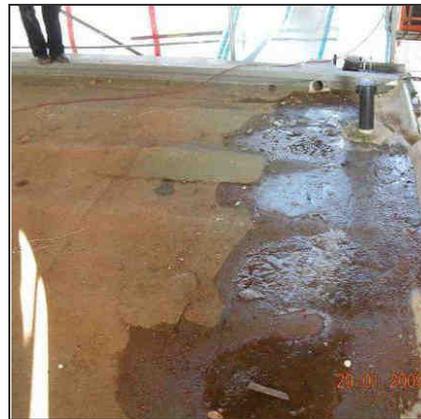
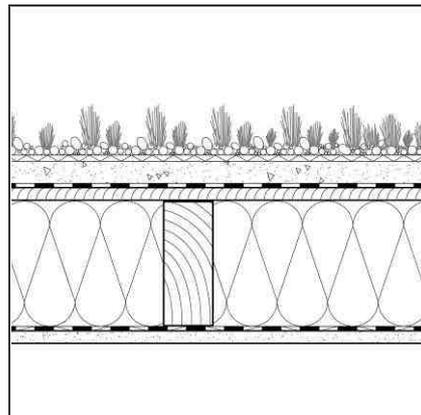
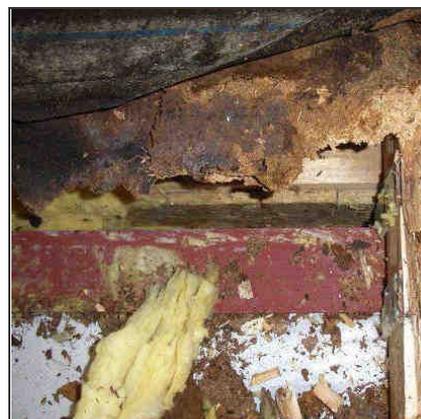
14.3 Objekt 3**ALLGEMEINE ANGABEN**

Gebäudetyp/Nutzung	Wohnhaus
Herstellung Dachaufbau	1999
Schadensfeststellung	2006
Kurzbemerkung	Wassereintrich während der Bauzeit, eingeschlossene Feuchtigkeit, Sparren verfault
Schadensumfang	Traubereich, ca. 30 % der Fläche

Dampfsperre/ Luftdichtheitschicht	dicht angeschlossen
Baufeuchte	keine schwerwiegenden Abdichtungs- oder Luftdichtheitsmängel, daher auf zu hohe Baufeuchte geschlossen
Abdichtung	-
Sanierung	belüftete Dachkonstruktion mit Gründach, alternativ: Aufbau oberhalb der Tragkonstruktion

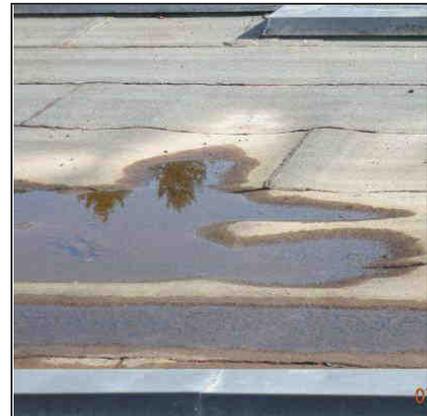
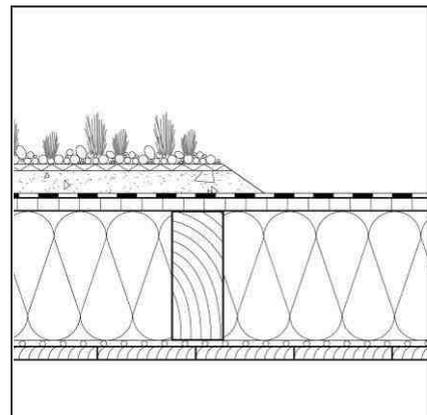
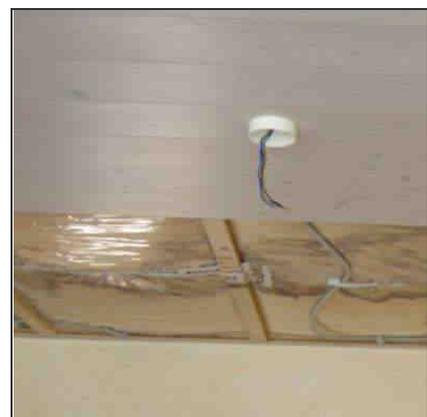
14.4 Objekt 4

Gebäudetyp/Nutzung	Büro neben Wohnhaus
Herstellung Dachaufbau	2002/2003
Schadensfeststellung	2009
Kurzbemerkung	Pfützen auf der Abdichtung, Ameisenbefall, weiche Stellen beim Begehen
Schadensumfang	sieben Fehlstellen

Dampfsperre/ Luftdichtheitsschicht	im Schadensbereich keine Fehlstellen; bei Fehlstellen keine Schäden
Baufeuchte	keine zusätzliche Auffeuchtung während d. Bauzeit, übliche Holzfeuchte als Schadensursache festgestellt
Abdichtung	keine Fehlstellen
Sanierung	belüftete Dachkonstruktion, alternativ Aufbau oberhalb der Tragkonstruktion

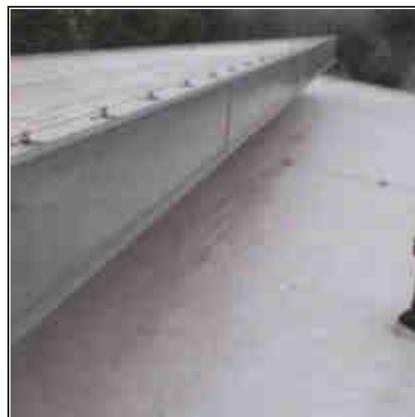
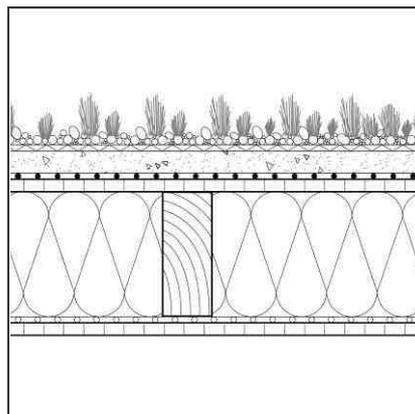
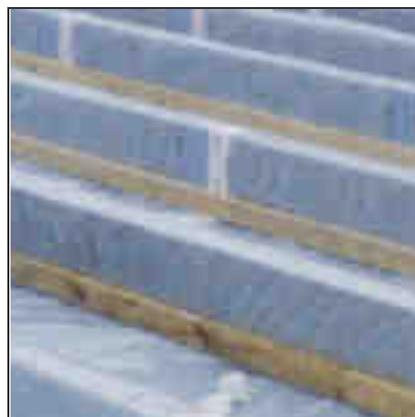
14.5 Objekt 5**ALLGEMEINE ANGABEN**

Gebäudetyp/Nutzung	Kindergarten
Herstellung Dachaufbau	2006
Schadensfeststellung	2009
Kurzbemerkung	vollständige Sanierung nach Schimmelpilzbefall der OSB-Platte
Schadensumfang	vollständige Fläche befallen, über Sanitärräumen deutlich stärker

Dampfsperre/ Luftdichtheitsschicht	Lücken in der Dampfsperre an Zwischenwänden und Traufe
Baufeuchte	-
Abdichtung	keine Fehlstellen
Sanierung	von der Dachoberseite, belüftete Dachkonstruktion mit fvDb aus PA, Austausch von Sparren, Einsatz von Notdächern

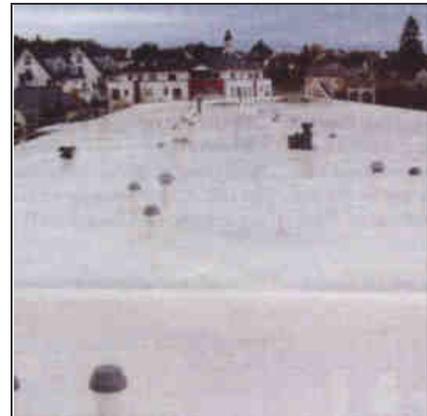
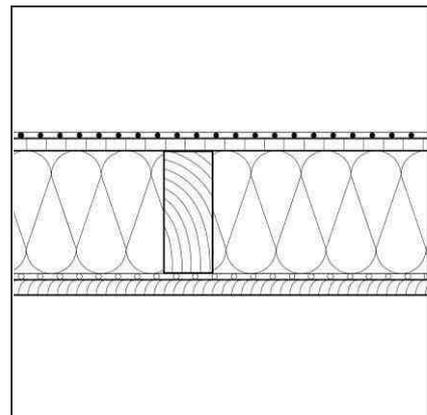
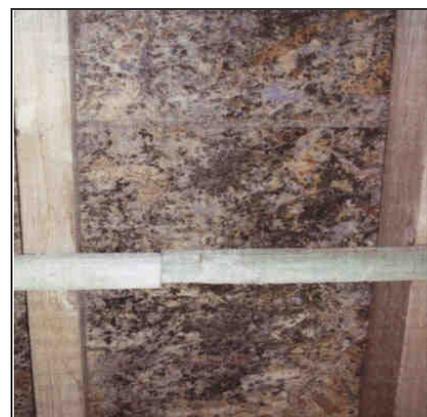
14.6 Objekt 6

Gebäudetyp/Nutzung	Studentenwohnheim
Herstellung Dachaufbau	2004
Schadensfeststellung	2005, Schimmelbildung an Unterseite Dachschalung
Kurzbemerkung	Luftdichtheitsfolie an Holzpfetten und unverputztem Bimsmauerwerk befestigt
Schadensumfang	gesamte Dachfläche

Dampfsperre/Luftdichtheitsschicht	PE-Folie nicht luftdicht an Rändern angeschlossen
Baufeuchte	-
Abdichtung	keine Fehlstellen
Sanierung	neue Luftdichtheitsschicht mit fvDb von außen und Dämmung über Sparren, FPO auf Schalung, unbelüftet

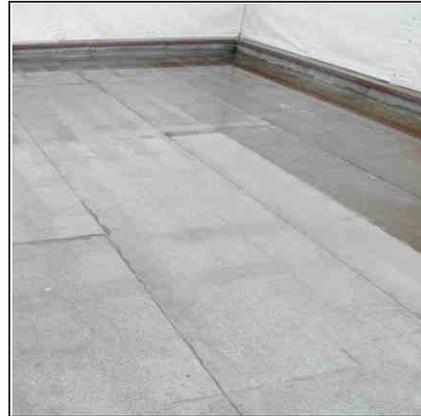
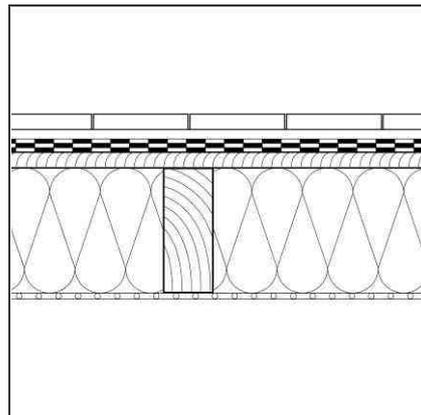
14.7 Objekt 7**ALLGEMEINE ANGABEN**

Gebäudetyp/Nutzung	Einfamilienwohnhaus
Herstellung Dachaufbau	2007
Schadensfeststellung	2011
Kurzbemerkung	Pfützenbildung, Schalung weich, Sparrenoberseite nass, Schwamm
Schadensumfang	vollständige Dachfläche

Dampfsperre/ Luftdichtheitschicht	keine Fehlstellen festgestellt
Baufeuchte	-
Abdichtung	Nähte offen, geringe Aufkantungshöhe an Tür
Sanierung	Erneuerung der Dachfläche inkl. Tragkonstruktion, Notdach

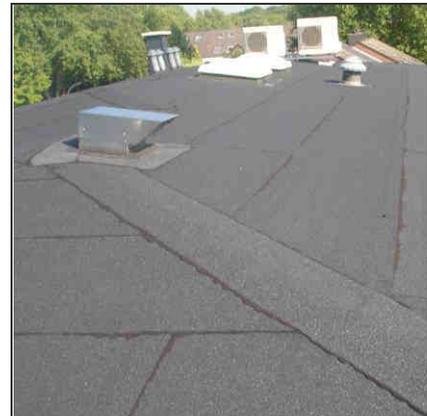
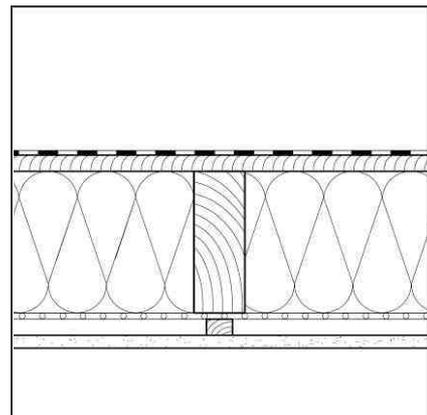
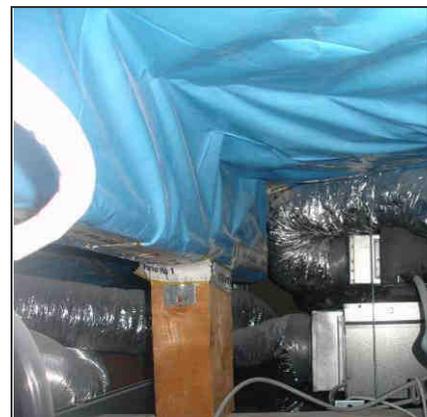
14.8 Objekt 8

Gebäudetyp/Nutzung	Einfamilienwohnhaus
Herstellung Dachaufbau	2011
Schadensfeststellung	2013
Kurzbemerkung	Wassersäcke auf Dampfsperre, Abtropfungen in abgehängte GFK-Decke, Klimaanlage
Schadensumfang	vollständige Dachfläche

Dampfsperre/ Luftdichtheitsschicht	mit Lücken, durchhängend verlegt, Wassersäcke, Konvektion
Baufeuchte	-
Abdichtung	-
Sanierung	-

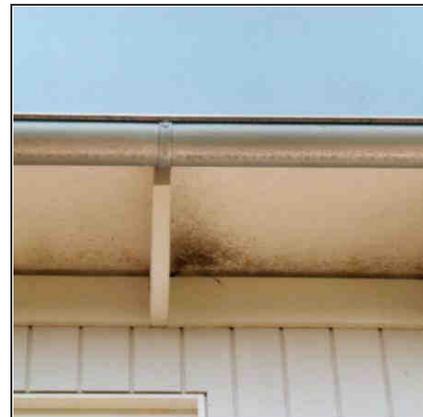
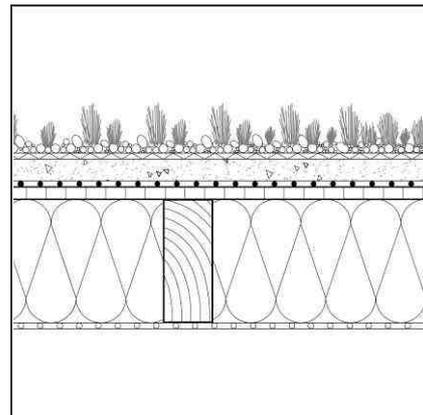
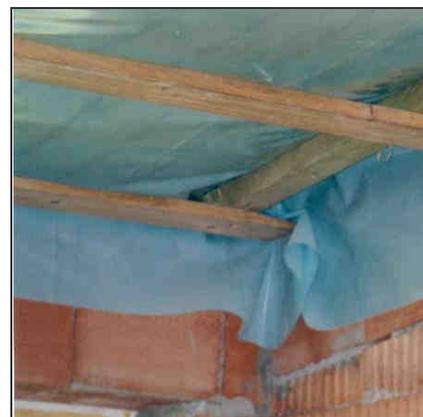
14.9 Objekt 9**ALLGEMEINE ANGABEN**

Gebäudetyp/Nutzung	Mehrfamilienhäuser
Herstellung Dachaufbau	-
Schadensfeststellung	2002
Kurzbemerkung	Luftdichtheitsschicht an unverputztem Mauerwerk
Schadensumfang	bislang nur Schimmelbildung an Dachüberständen

Dampfsperre/ Luftdichtheitsschicht	nicht luftdicht angeschlossen
Baufeuchte	-
Abdichtung	-
Sanierung	ab OK Dachschalung Abriss, Holzschädigung prüfen, Belüfteter Querschnitt, luftdichte Anschlüsse

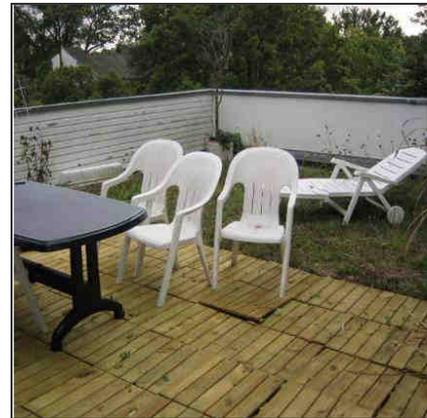
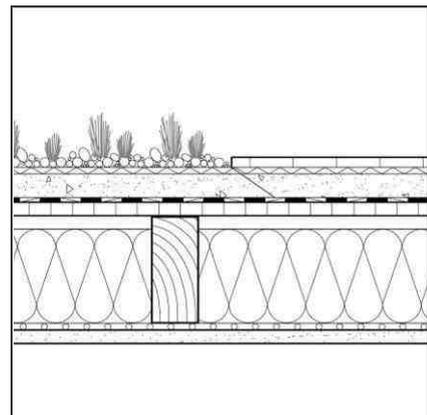
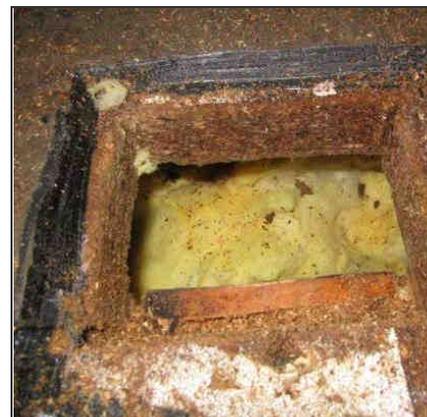
14.10 Objekt 10

Gebäudetyp/Nutzung	Wohnhaus
Herstellung Dachaufbau	Aufstockung ca. 2000 (Bauwerk aus 60er Jahren)
Schadensfeststellung	2005
Kurzbemerkung	Wasserschaden wg. offener Löt-nähte der Zinkblechaufkantung der Attika
Schadensumfang	vollständige Dachfläche

Dampfsperre/ Luftdichtheitsschicht	nicht ausreichend dampfdicht
Baufeuchte	-
Abdichtung	Fehlstellen an Löt-nähten
Sanierung	Belüftung des Luftraumes mit me- chanischer Zwangsbelüftung

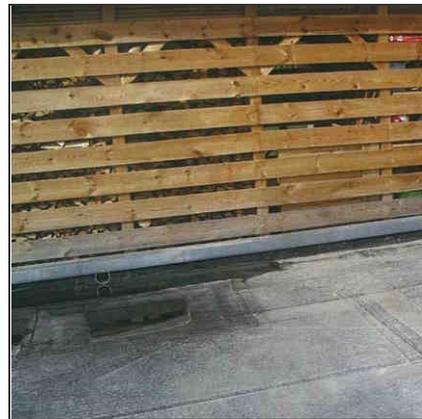
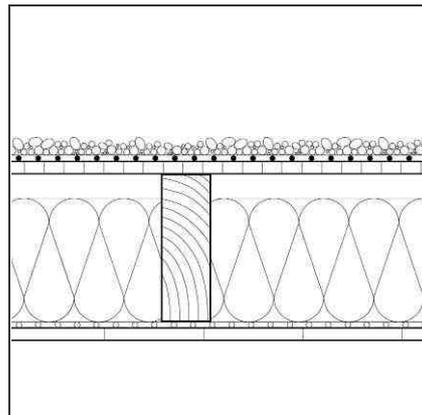
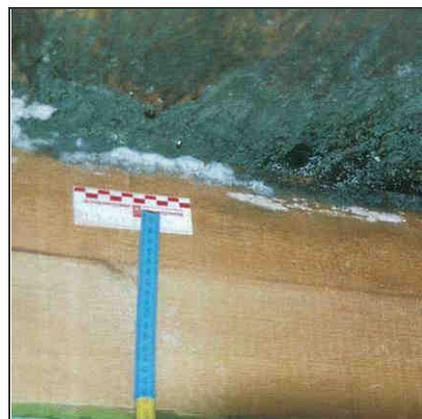
14.11 Objekt 11**ALLGEMEINE ANGABEN**

Gebäudetyp/Nutzung	Wohnhaus
Herstellung Dachaufbau	2003/2004
Schadensfeststellung	2006
Kurzbemerkung	Leckagen in Abdichtung und Dampfsperre, Schimmel auf Schalung, Mineralwolle feucht
Schadensumfang	vollständig zerstörte Konstruktion am Tiefpunkt des Daches

Dampfsperre/ Luftdichtheitsschicht	Lückenhaft an Trennwände angeschlossen
Baufeuchte	Wassereinträge während der Bauzeit, Beschädigung der Abdichtung
Abdichtung	Wenige Fehlstellen
Sanierung	Abriss und vollständiger Neuaufbau des Flachdaches

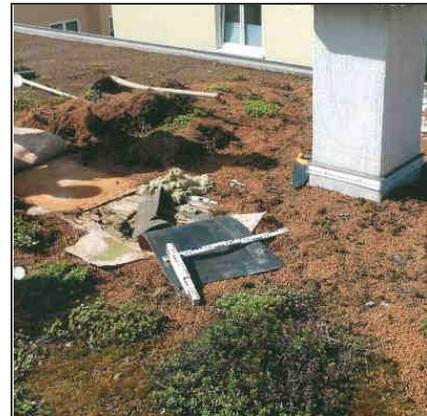
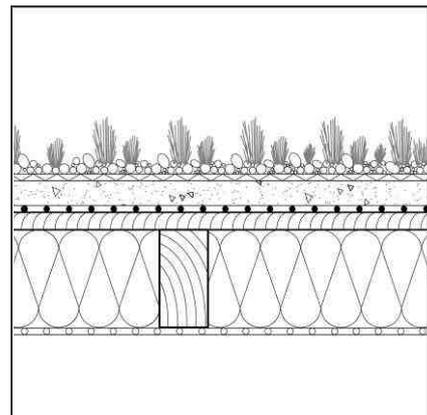
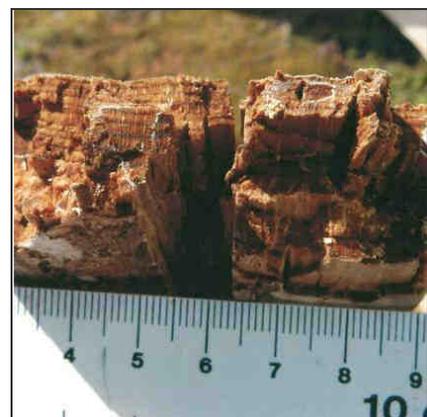
14.12 Objekt 12

Gebäudetyp/Nutzung	Wohnhaus
Herstellung Dachaufbau	2004
Schadensfeststellung	2011
Kurzbemerkung	Fehlerhafte Dampfsperre
Schadensumfang	vollständige Zerstörung/Sanierung

Dampfsperre/ Luftdichtheitsschicht	Fehlstellen
Baufeuchte	nicht bekannt
Abdichtung	Keine Fehlstellen
Sanierung	vollständige Erneuerung einschl. tragender Konstruktion

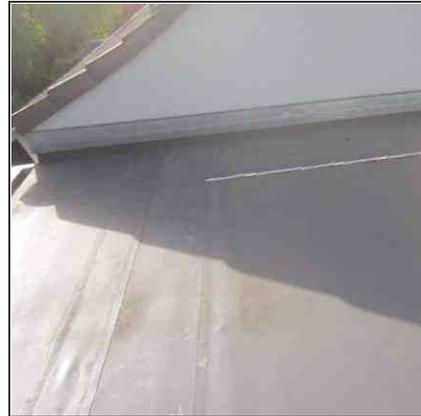
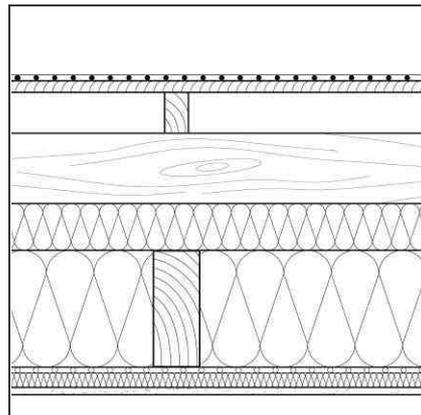
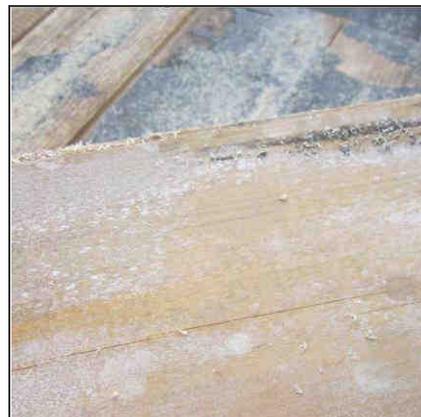
14.13 Objekt 13**ALLGEMEINE ANGABEN**

Gebäudetyp/Nutzung	Anbau Wohngebäude
Herstellung Dachaufbau	2007
Schadensfeststellung	2010
Kurzbemerkung	holzerstörende Pilze/Schimmel in tragender Dachkonstruktion
Schadensumfang	Gesamte Dachfläche

Dampfsperre/ Luftdichtheitsschicht	dicht angeschlossen
Baufeuchte	keine zusätzliche Auffeuchtung während der Bauzeit, hohe Holz- feuchte beim Einbau
Abdichtung	kleine Fehlstelle am Dachablauf
Sanierung	Neukonzeption des Daches mit Aufdachdämmung

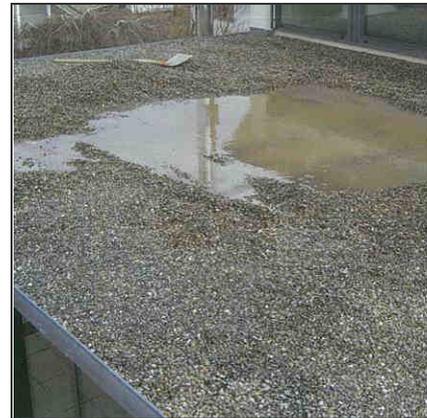
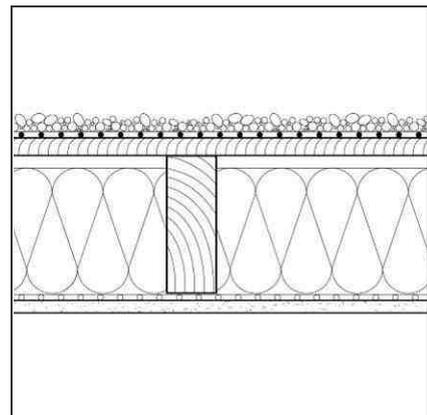
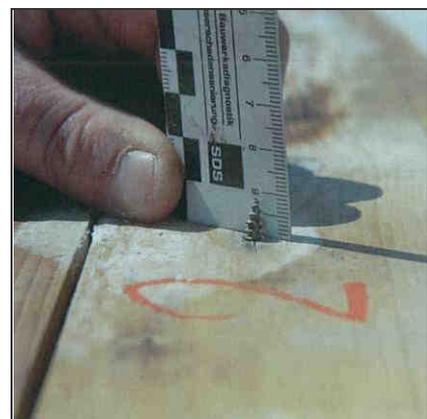
14.14 Objekt 14

Gebäudetyp/Nutzung	Wohnhaus
Herstellung Dachaufbau	1999/2000
Schadensfeststellung	2005/2006
Kurzbemerkung	Welligkeit der Dachfläche, Abtropfungen ins Gebäudeinnere
Schadensumfang	gesamte Dachfläche

Dampfsperre/	keine Lücken
Luftdichtheitsschicht	-
Baufeuchte	-
Abdichtung	Beschädigung durch Schrauben
Sanierung	vollständige Erneuerung mit fvDb

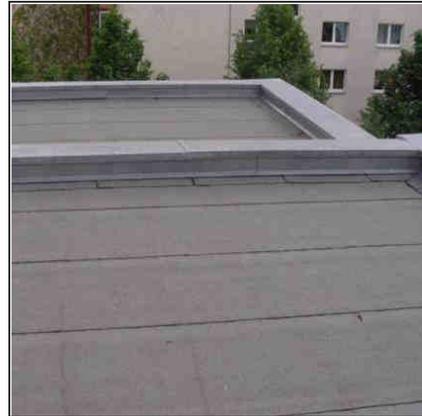
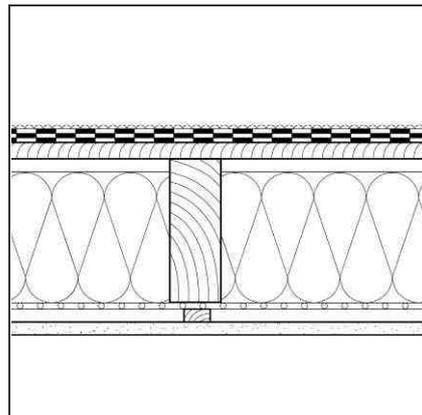
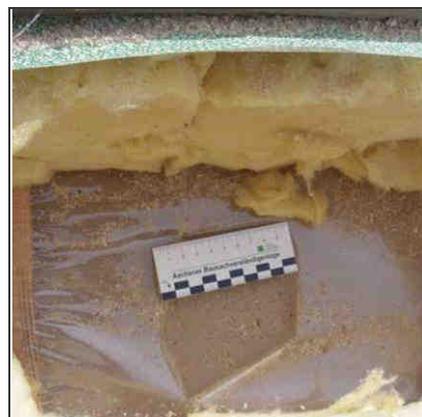
14.15 Objekt 15**ALLGEMEINE ANGABEN**

Gebäudetyp/Nutzung	Einfamilienreihenhäuser
Herstellung Dachaufbau	2003-2005
Schadensfeststellung	2005
Kurzbemerkung	Durchfeuchtungen und wenig trittfeste Dachabdichtung
Schadensumfang	16 Häuser unterschiedlich stark betroffen

Dampfsperre/ Luftdichtheitsschicht	luftdicht angeschlossen
Baufeuchte	teilweise Einbau bei Regen
Abdichtung	keine Abdichtungsmängel festgestellt
Sanierungsvorschlag	Feuchtemessung, ggf. Austausch, Warmdachaufbau oberhalb der Holzkonstruktion

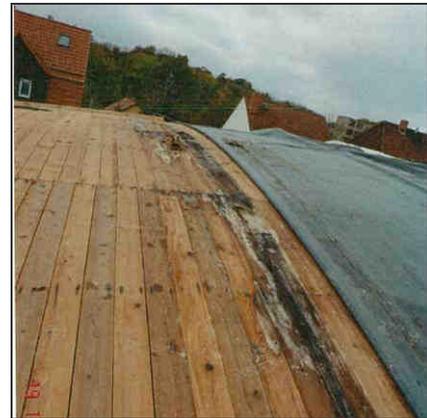
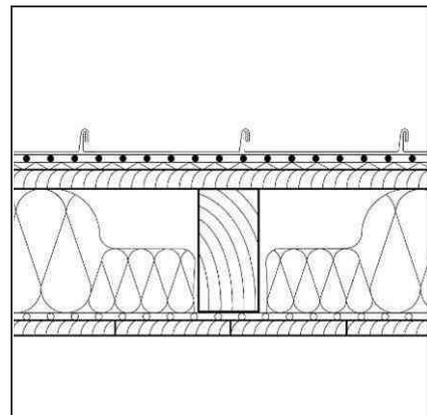
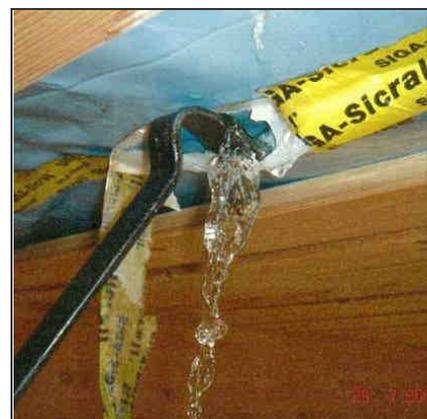
14.16 Objekt 16

Gebäudetyp/Nutzung	Umspannwerk
Herstellung Dachaufbau	nicht bekannt.
Schadensfeststellung	2004
Kurzbemerkung	Abtropfungen aus der Decke wegen Konvektionsströmungen
Schadensumfang	vollständige Dachfläche betroffen

Dampfsperre/ Luftdichtheitsschicht	Fehlstellen, Lücken in der Dämmung, Konvektion
Baufeuchte	
Abdichtung	keine Fehlstellen
Sanierung	belüftete Dachkonstruktion, Austausch von Konstruktionsholz durch Prothesen, alle Funktionsschichten neu

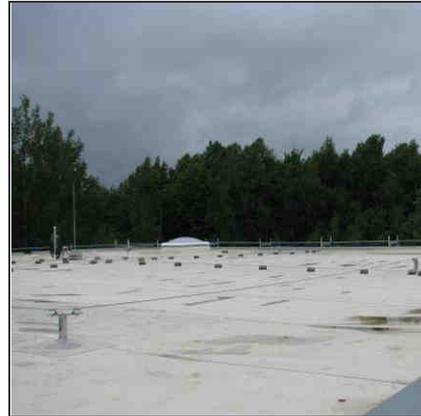
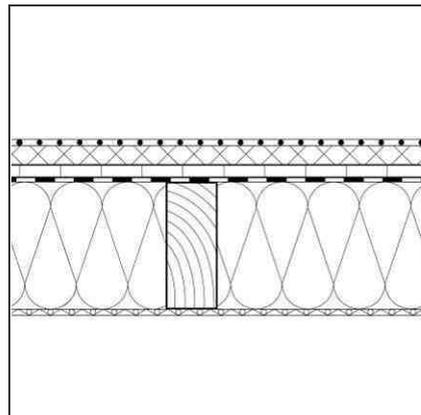
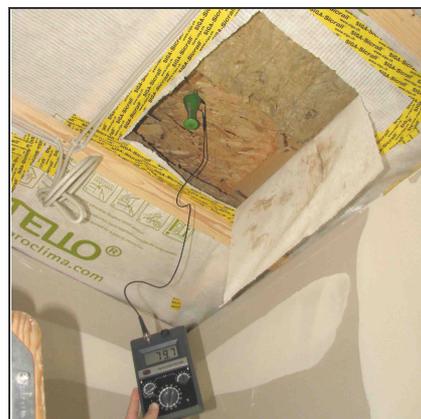
14.17 Objekt 17**ALLGEMEINE ANGABEN**

Gebäudetyp/Nutzung	Bürogebäude
Herstellung Dachaufbau	2011
Schadensfeststellung	2012
Kurzbemerkung	Schalung unter Notabdichtung stellenweise feucht und weich
Schadensumfang	Teile der Dachfläche

Dampfsperre/ Luftdichtheitschicht	-
Baufeuchte	Not- bzw. „Zusatzabdichtung“ undicht, Durchfeuchtung der OSB-Platten, keine Trocknung vor Einbau Mineralwolle und FADAB
Abdichtung	-
Sanierungsempfehlung	Trocknung und Teilaustausch der geschädigten Baustoffe

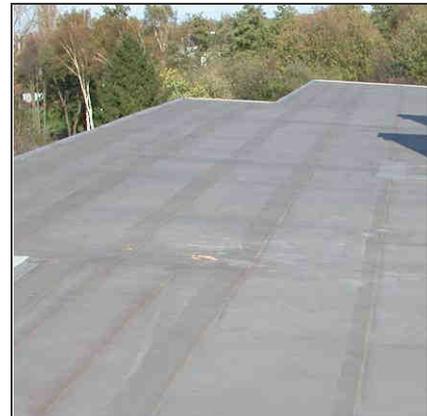
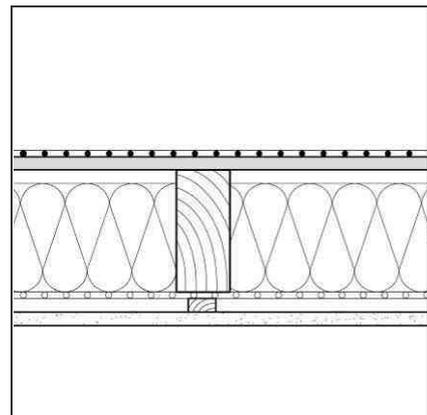
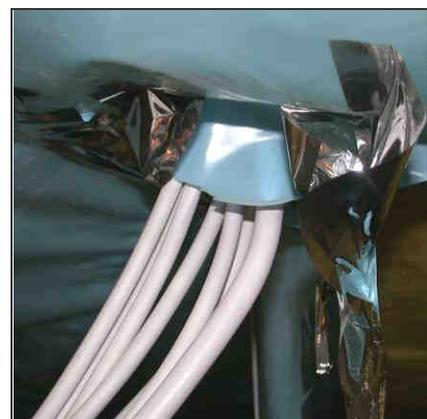
14.18 Objekt 18

Gebäudetyp/Nutzung	Mehrfamilienwohngebäude
Herstellung Dachaufbau	1997/1998
Schadensfeststellung	2005
Kurzbemerkung	ingesunkene/weiche Dachfläche, Schimmelpilz am Dachüberstand
Schadensumfang	vollständige Dachfläche

Dampfsperre/ Luftdichtheitsschicht	lückenhaft an Durchdringungen und Wände angeschlossen
Baufeuchte	-
Abdichtung	keine Fehlstellen festgestellt
Sanierung	Austausch Abdichtung und Wärme- dämmung, schlaufenförmige Luft- dichtheitsschicht

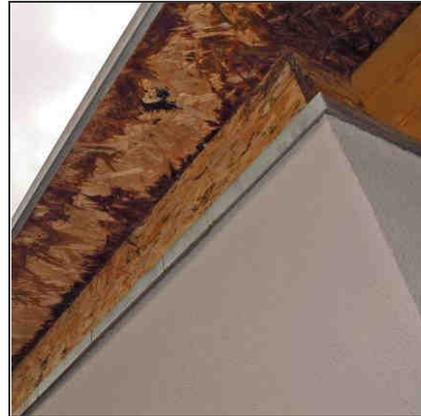
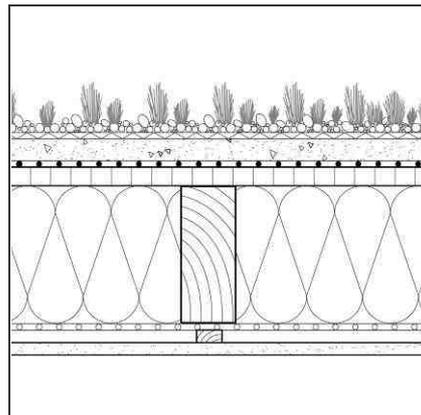
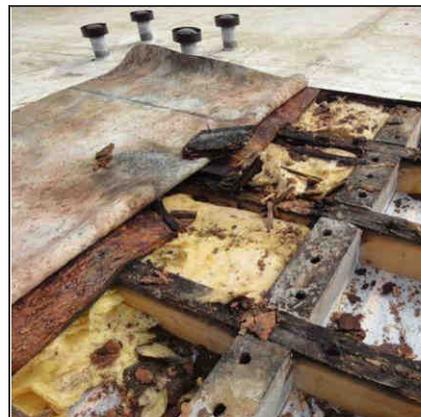
14.19 Objekt 19**ALLGEMEINE ANGABEN**

Gebäudetyp/Nutzung	Wohnnutzung
Herstellung Dachaufbau	2006 (Planstand)
Schadensfeststellung	? (Sanierung in 2012)
Kurzbemerkung	Luftundichtigkeiten an Gebäudetrennwänden, eingeschlossene Baufeuchte
Schadensumfang	Vollständige Dachfläche

Dampfsperre/ Luftdichtheitschicht	nicht luftdicht an Gebäudetrennwänden angeschlossen
Baufeuchte	Estricheinbau nach Einbau FADAB, hohe Luftfeuchten (Bäder)
Abdichtung	keine Fehlstellen
Sanierung	Aufdachdämmung mit Gefälle und zusätzlicher Abdichtung

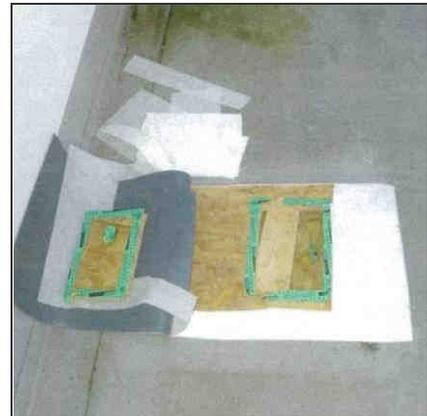
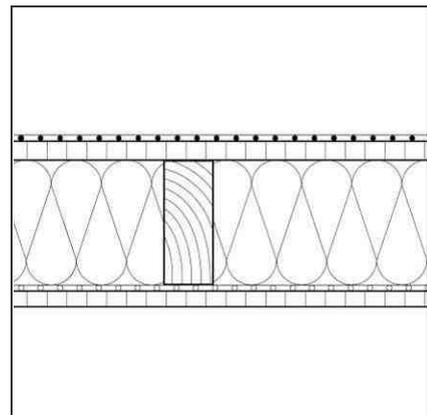
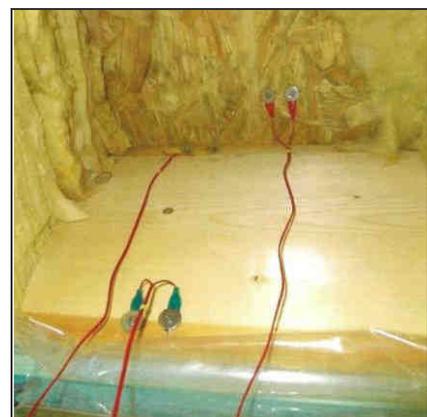
14.20 Objekt 20

Gebäudetyp/Nutzung	Kindergarten
Herstellung Dachaufbau	2009
Schadensfeststellung	2011
Kurzbemerkung	Schimmelpilzbefall der OSB-Schalung, nasse Wärmedämmung
Schadensumfang	verschattete Teilbereiche

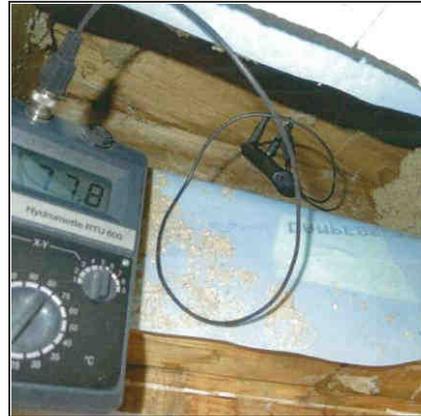
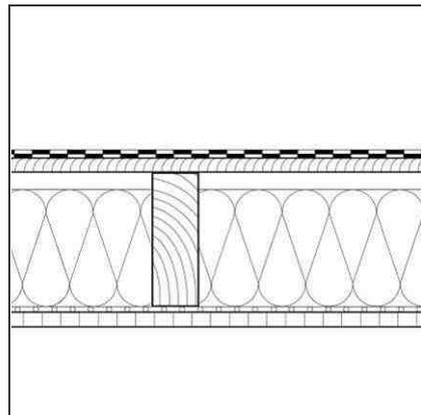
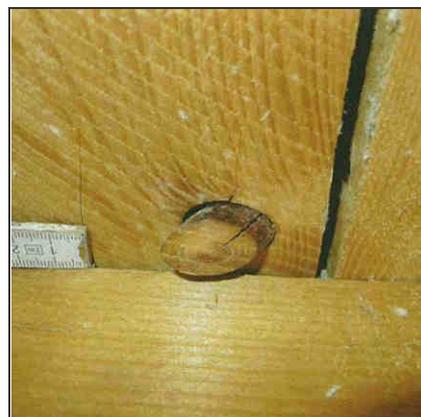
14.21 Objekt 21**ALLGEMEINE ANGABEN**

Gebäudetyp/Nutzung	Kindergarten
Herstellung Dachaufbau	2000
Schadensfeststellung	2009
Kurzbemerkung	Schäden auf der Innenseite der Deckenbekleidung, Zellulose-dämmung durch Feuchte zusammengesackt
Schadensumfang	Firstbereich

Dampfsperre/ Luftdichtheitschicht	-
Baufeuchte	zu hohe Einbaufeuchte Holzschalung, feuchte Zellulose-dämmung, Luftspalt, Konvektion
Abdichtung	keine Schäden
Sanierung	-

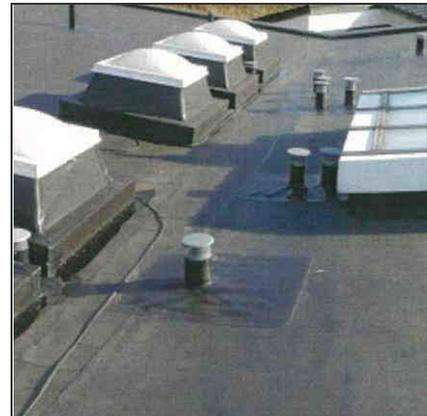
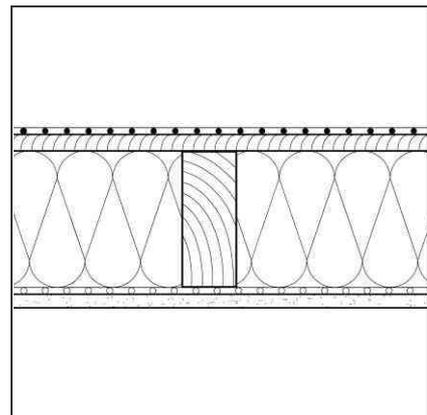
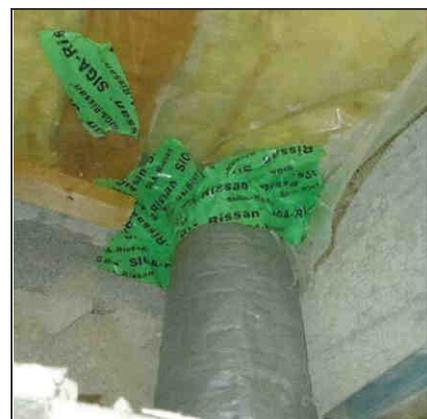
14.22 Objekt 22

Gebäudetyp/Nutzung	Wohnhaus
Herstellung Dachaufbau	2008
Schadensfeststellung	2012 nach erfolgloser 1. Sanierung
Kurzbemerkung	Undichtigkeiten im Zinkblech (Blech entfernt), jetzt Dampfsperren undicht angeschlossen
Schadensumfang	Durchfeuchtungen am Tiefpunkt

Dampfsperre/ Luftdichtheitsschicht	nicht dicht an Wände und Leitungen angeschlossen
Baufeuchte	-
Abdichtung	-
Sanierung	-

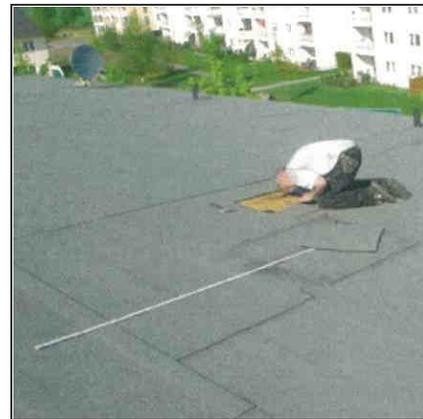
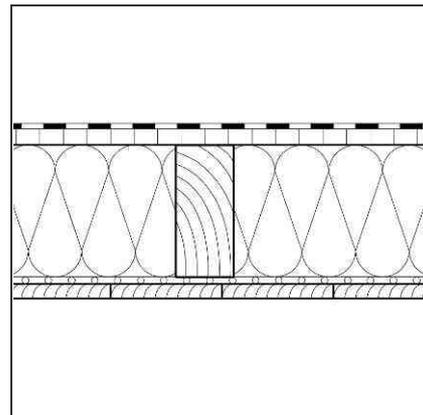
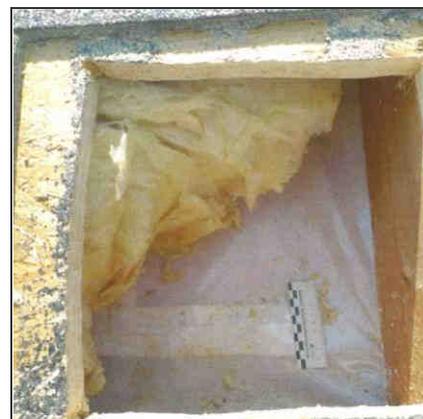
14.23 Objekt 23**ALLGEMEINE ANGABEN**

Gebäudetyp/Nutzung	Reihenhäuser
Herstellung Dachaufbau	2006
Schadensfeststellung	2008 (Sanierung), 2009 (Überprüfung)
Kurzbemerkung	abtropfendes Wasser, erhöhte Holzfeuchte durch Baufeuchte
Schadensumfang	nicht alle Häuser betroffen

Dampfsperre/ Luftdichtheitsschicht	ursprünglich: Lücken in der Dampfsperre vermutet
Baufeuchte	Baufeuchte in OSB-Schalung, da Decke offen zum Innenraum während der Bauzeit
Abdichtung	-
Sanierung	Mineralwolle, PE-Folie, Innenbekleidung erneuert

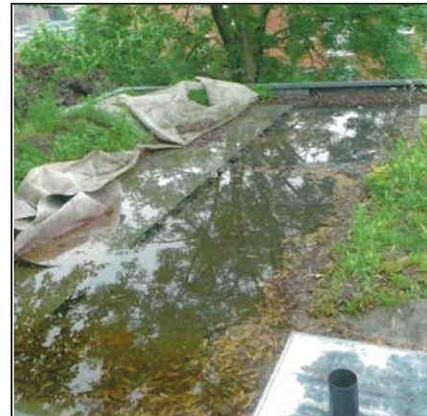
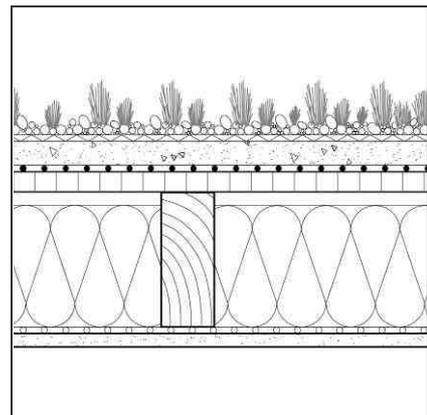
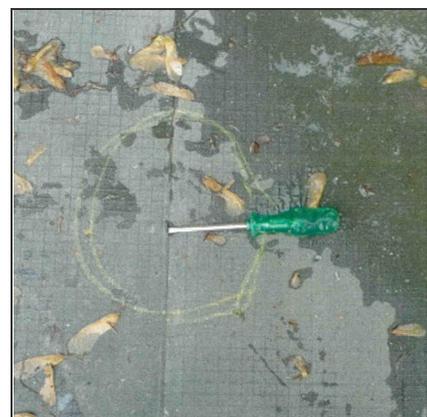
14.24 Objekt 24

Gebäudetyp/Nutzung	Wohnhaus
Herstellung Dachaufbau	2004
Schadensfeststellung	2005
Kurzbemerkung	Abdichtungsschäden, unbelüftete Luftschicht, mehrfache Wassereinträge im OG, verfaulte Holzbalken
Schadensumfang	vollständige Dachfläche

Dampfsperre/ Luftdichtheitsschicht	Lücken zum Mauerwerk
Baufeuchte	unzureichende Sanierung nach lokalem Abdichtungsschaden, trockenes Holz eingebaut
Abdichtung Sanierung	mehrere Lücken in den Nähten

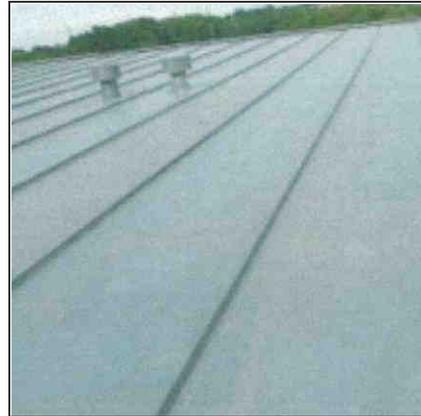
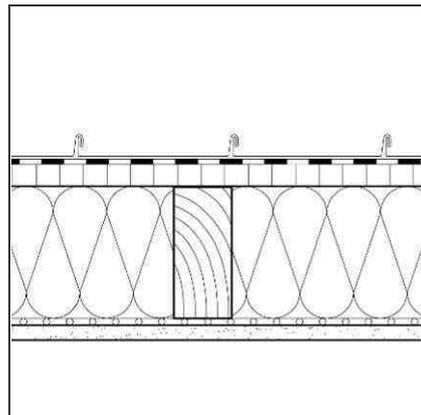
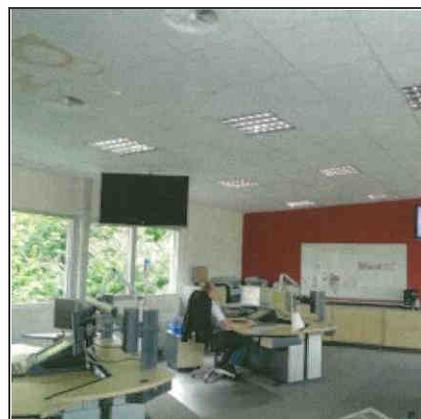
14.25 Objekt 25**ALLGEMEINE ANGABEN**

Gebäudetyp/Nutzung	Bürogebäude
Herstellung Dachaufbau	2004, Einbau Dampfsperre 2006-2007
Schadensfeststellung	2007
Kurzbemerkung	nass eingebaute Schalung, Durchfeuchtung/Schimmelpilz in OSB-Schalung, Klimaanlage
Schadensumfang	nicht bekannt

Dampfsperre/ Luftdichtheitsschicht	Klimaanlage
Baufeuchte	nass eingebaute Schalung
Abdichtung	-
Sanierung	nicht bekannt

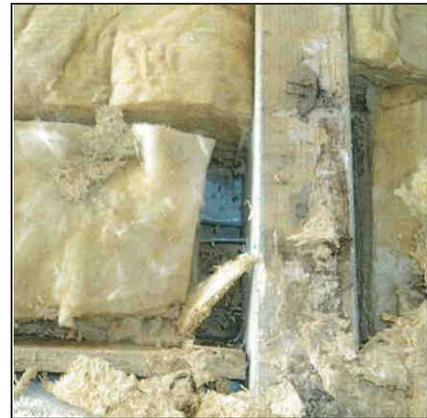
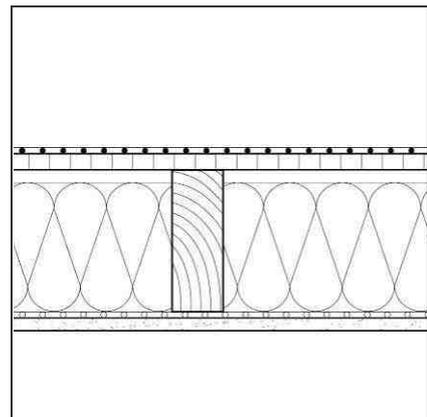
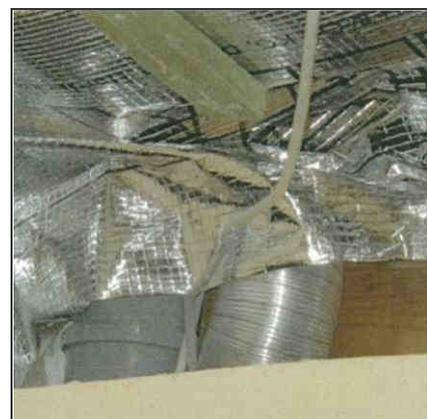
14.26 Objekt 26

Gebäudetyp/Nutzung	über 20 Reihenhäuser
Herstellung Dachaufbau	2010
Schadensfeststellung	2012
Kurzbemerkung	Fäulnisschäden in Firstnähe und oberhalb von Rohrdurchführungen
Schadensumfang	vollständige Dachflächen aller Häuser

Dampfsperre/ Luftdichtheitsschicht	Lücken am Anschluss zu Wänden und Rohrdurchführungen
Baufeuchte	-
Abdichtung	-
Sanierung	vollständige Erneuerung

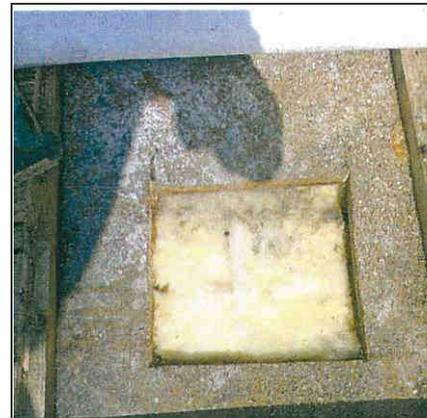
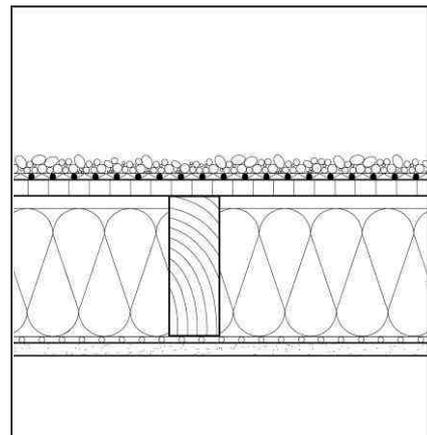
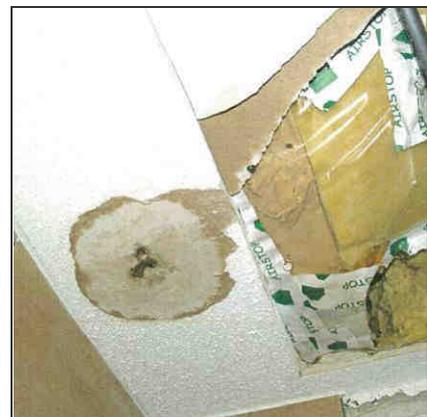
14.28 Objekt 28

Gebäudetyp/Nutzung	Wohngebäude
Herstellung Dachaufbau	2008
Schadensfeststellung	2012
Kurzbemerkung	Leckagen in Abdichtung und Dampfsperre, Schimmel auf Schalung, MW feucht
Schadensumfang	Abtropfung an einer Stelle - Tiefpunkt des Daches

Dampfsperre/ Luftdichtheitsschicht	Luftdichtheitsschicht undicht angeschlossen
Baufeuchte	-
Abdichtung	eine Fehlstelle
Sanierung
