# Langzeitverhalten feuchter Dämmstoffe auf Flachdächern Praxiserfahrungen und Wärmestrommessungen

## Kurzfassung

Mai 2018

Forschungsarbeit:	Aktenzeichen SWD – 10.08.18.7 – 15.27 Gefördert mit Mitteln der Forschungsinitiative Zukunft Bau des Bundesinstitutes für Bau-, Stadt- und Raumforschung Die Verantwortung für den Inhalt des Berichtes liegt bei den Autoren.
Bearbeitet durch:	AIBAU – Aachener Institut für Bauschadensforschung und angewandte Bauphysik, gGmbH, Aachen und FIW – Forschungsinstitut für Wärmeschutz e. V., München
Projektleiter:	Prof. Dipl.-Ing. Matthias Zöller, Dipl.-Ing. Christoph Sprengard
Bearbeiter:	Dipl.-Ing. Ralf Spilker Dr.-Ing. Sebastian Tremel Dipl.-Ing. Géraldine Liebert Rechtsanwalt Thomas Ziegler Prof. Dipl.-Ing. Matthias Zöller Dipl.-Ing. Martin Oswald M.Eng. Ramona Holland B.Eng. Chiara Cucchi M.Sc.

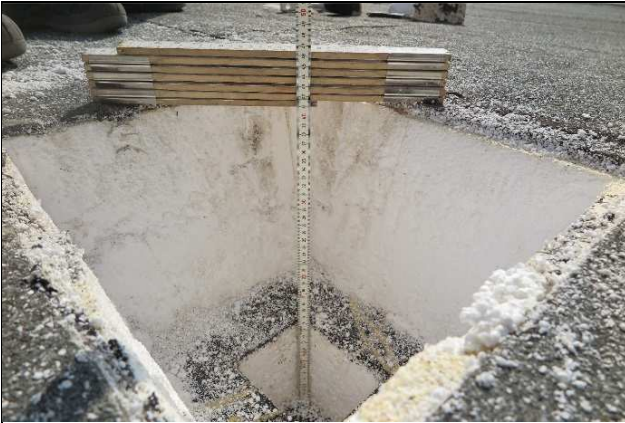
Bild 2:  
Dachaufbau mit alter, 12 cm dicker EPS-Dämmung unten und neuer, an der Öffnungsstelle ca. 26 cm dicker EPS-Gefälledämmung oben.

Erfahrungsberichte mit feuchten Dämmstoffen werden im Bericht dokumentiert und kommentiert. Darüber hinaus konnten an sechs Dächern Dämmstoffe entnommen, ihr Feuchtegehalt im Labor ermittelt und teilweise auch die Wärmeleitfähigkeit gemessen werden. Dämmstoffe aus Schaumkunststoffen und Schaumglas waren, abgesehen von den teilweise sehr hohen Feuchtegehalten und den entsprechend höheren Wärmeleitfähigkeiten, druckstabil und gebrauchstauglich, obwohl sie teilweise mehrere Jahrzehnte im Dach lagen. Feuchte Mineralwolledämmschichten mit entsprechend langer Lebensdauer konnten nicht untersucht werden.

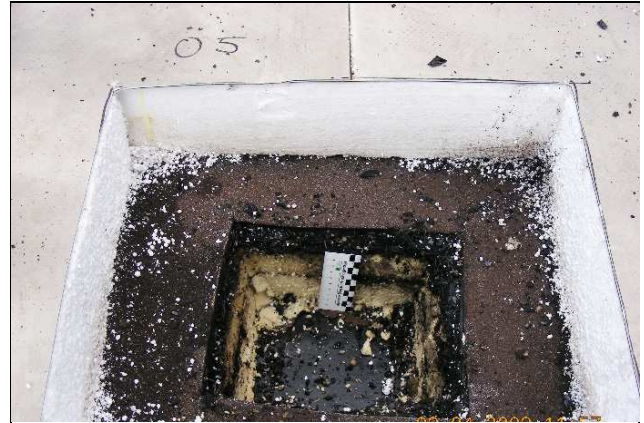
Bild 3:  
Öffnungsstelle in der Fläche mit stark durchfeuchteten PUR-Dämmstoffen unter der verbliebenen, alten Abdichtung aus Bitumendachbahnen

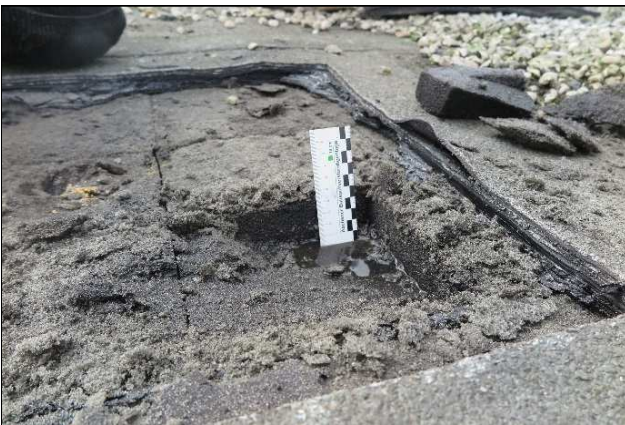
Bild 4:  
Ca. 5 cm dicke Dämmschicht aus Schaumglas. Wasser sickert nach Entfernen des Dämmstoffs nach.

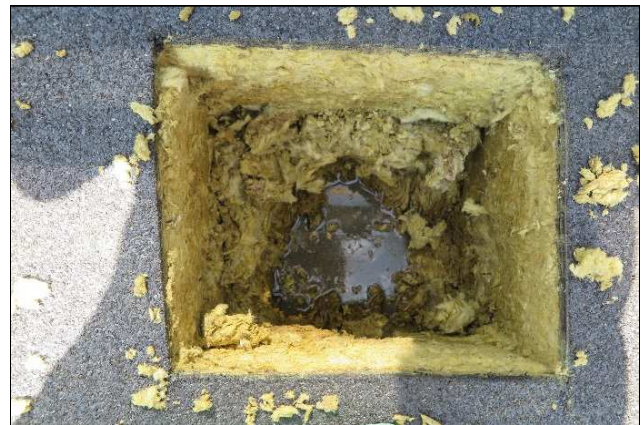
Bild 5:  
Stark durchfeuchtete Mineralwolledämmung und Wasser auf der Dampfsperbahn

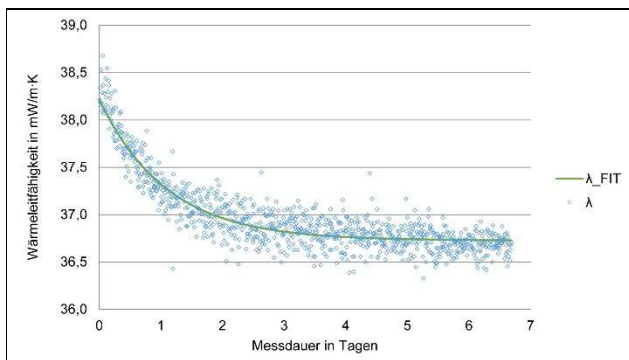
Bild 6:

Messwerte der Wärmeleitfähigkeit als Funktion der Zeit und Regression bei Messung an einer EPS 1 Probe mit einem Feuchtegehalt von 1,94 Vol.-%

Unter stationären Bedingungen sollten die Wärmeströme nach einer Einschwingphase, während der sich der Feuchtegehalt im Material entsprechend dem Temperaturgradienten umverteilt, relativ konstant sein. Während die Auswertung bei den Schaumkunststoffen unproblematisch war, ergaben sich bei der Mineralwolle auch nach langen Messzeiträumen deutlich schwankende Wärmeströme. Dieses Verhalten lässt auf anhaltende zyklische Änderungen der Feuchteverteilungen im Dämmstoff schließen.

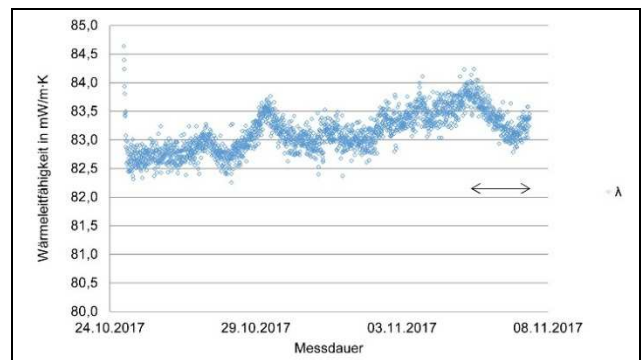
Bild 7:

Messwerte der Wärmeleitfähigkeit als Funktion der Zeit bei Messung an einer Mineralwolle Probe mit einem Feuchtegehalt von 8 Vol.-% (Probe wurde vorkonditioniert)

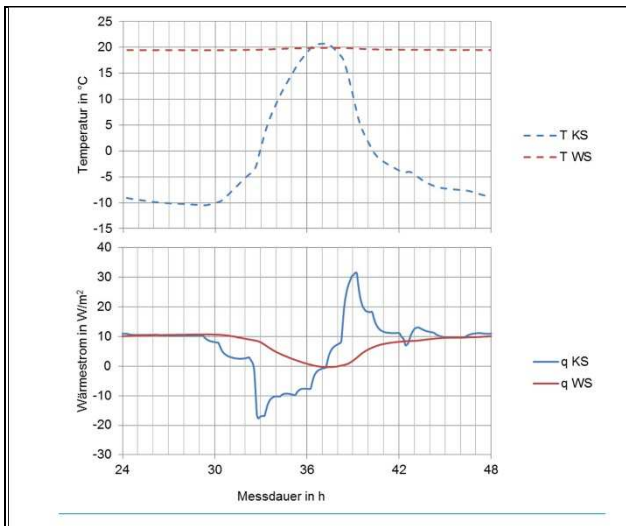
Bild 8:  
Messdaten für das Material EPS2 bei einem Feuchtegehalt entsprechend der Anlieferung (lufttrocken, 0,005 Vol.-%)

Messdaten zu Wärmestrom und Temperatur auf der Kalt- und Warmseite bei Bestimmung der Wärmeleitfähigkeit im instationären Zustand; Oben: Temperaturen; Unten: Wärmeströme; jeweils für Kaltseite (KS, blau) und Warmseite (WS, rot)

Die Untersuchungen unter instationären Randbedingungen zeigen, dass an der Kalt- bzw. Oberseite der Dämmung bei auf der Außenseite ansteigenden Temperaturen aufgrund der thermischen Trägheit der Dämmschicht zunächst ein Wärmestrom von der Kaltseite in die Dämmung hinein zu verzeichnen ist, der sich erst ab der zweiten Tageshälfte mit fallenden Temperaturen wieder umkehrt. Außerdem weist der Wärmestromverlauf darauf hin, dass im Randbereich des Dämmstoffs zur Außenseite hin neben dem Wärmeenergiegewinn (von der Außen- zur Innenseite des Dämmstoffs) durch die Schmelzwärme auch beim Gefrieren der in den Außenschichten des Dämmstoffs enthaltenen Feuchte ein deutlicher Wärmeenergieverlust (von der Innen- zur Außenseite des Dämmstoffs) aufgrund der Kristallisationswärme entsteht.

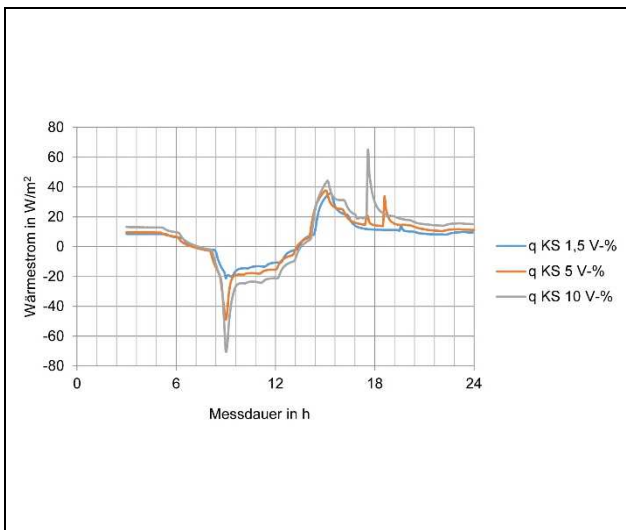
Bild 10:  
Messdaten für das Material PUR bei einem Feuchtegehalt von 1,5 Vol.-%, 5 Vol.-% und 10 Vol.-%

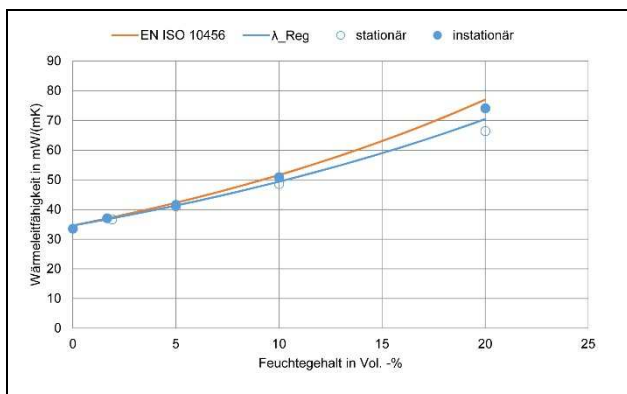
Bild 12:  
Ergebnisse für den Dämmstoff aus expandiertem Polystyrol (EPS1)

Messwerte der Wärmeeleitfähigkeit und Verlauf der Wärmeeleitfähigkeit bei Anwendung der in dieser Untersuchung (blaue Kurve) und nach DIN EN ISO 10456 (rote Kurve) ermittelten Feuchteumrechnungsfaktoren

Die Messungen haben gezeigt, dass die gemessenen Wärmeleitfähigkeiten zum Teil gegenüber den rechnerisch auf Grundlage der Feuchtezuschlagskoeffizienten nach DIN EN ISO 10456 zu ermittelnden Werten abweichen. Bei EPS und XPS wurden die Feuchtezuschlagskoeffizienten der DIN EN ISO 10456 bestätigt. Bei PUR war die Erhöhung der Wärmeleitfähigkeit geringer als berechnet. Bei Mineralwolle hoher Rohdichte lagen die Wärmeleitfähigkeiten teilweise deutlich über den nach DIN EN ISO 10456 rechnerisch ermittelbaren und bildeten einen degressiven Verlauf statt eines exponentiell-progressiven. Insbesondere beim letztgenannten Dämmstofftyp sollten die Feuchtezuschläge der Norm differenziert werden. Für praktische Abschätzungen in aktuellen Fällen können

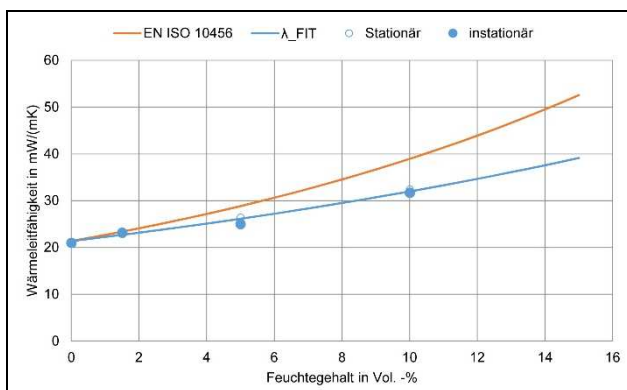
Bild 14:  
Ergebnisse für den Dämmstoff aus Polyurethan (PUR)

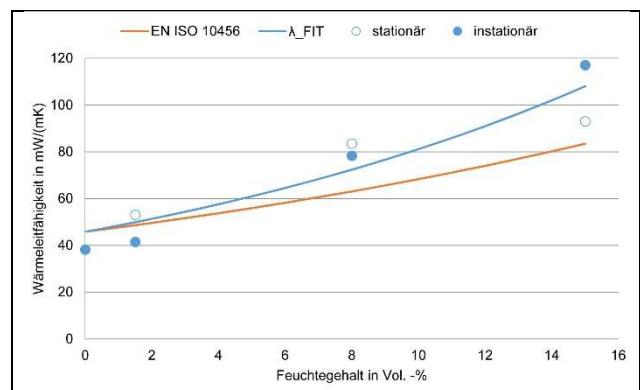
Bild 15:  
Ergebnisse für den Dämmstoff aus Mineralwolle hoher Rohdichte (MW)
