Prof. Dr.-Ing.
Rainer Oswald,
Aachen

Angemessene Antworten auf das komplexe Problem der Schimmelursachen?

Stellungnahme zum DIN-Fachbericht 4108-8 *Vermeidung von Schimmelwachstum in Wohngebäuden*

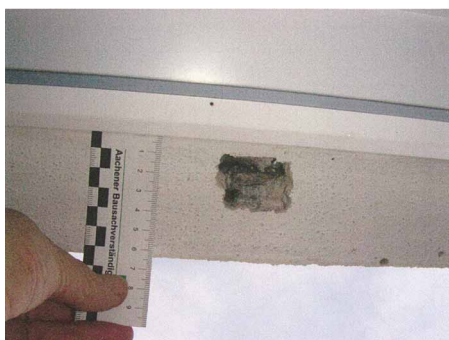
Kleine Öffnungsstellen (hier ungedämmte Unterseite des Stahlbetonsturzes eines verputzten Mauerwerksbaus der 60er Jahre) sind aufschlussreicher und führen meist zu eindeutigeren Ergebnissen als Messungen

Messungen ergeben zudem nur bedingt »harte« Fakten, sondern sind ggf. stark fehlerbehaftet und interpretationsbedürftig. Der visuellen, durch Pläne und Fotografie belegten Klärung der baukonstruktiven und ausführungstechnischen Randbedingungen (also der »baulichen« Bedingungen) ist der Vorrang zu geben. Man hat mit der Interpretation des Schadensbildes zu beginnen, das bereits hinsichtlich der Verteilung der Schäden und des Oberflächenzustands häufig eine grundsätzliche Ursachenzuordnung zulässt. Die tatsächliche Klärung der baulichen Randbedingungen, ggf. begleitet durch kleine Öffnungsarbeiten ist besonders aussagefähig (dabei geht es nicht – wie im Text angegeben – um »Beprobung«, sondern um Feststellung der Schichtenfolge und der verwendeten Baumaterialien). Ergibt z. B. die Untersuchung nach Studium der vorliegenden Pläne und Überprüfung der Planangaben mit der realisierten Wirklichkeit, dass ein Stahlbetonringbalken in einer 30er Wand der 60er Jahre völlig ungedämmt eingebaut wurde, so sind weder Messungen erforderlich, noch Berechnungen durchzuführen, da ein solcher Querschnitt mit Sicherheit nicht die Mindestwärmeschutzanforderungen des Baujahrs erfüllt.

Die mit Sachverstand durchgeführte Betrachtung der Situation, ggf. kombiniert mit sehr begrenzten, bauteilöffnenden Untersuchungen, ist überzeugender (und in der Regel auch schneller und kostengünstiger) als eine ggf. teure Langzeitmessung an der Wärmebrücke, über deren Interpretation dann anschließend noch Sachverständige jahrelang streiten können. Messungen sind immer nur als **zusätzliche Hilfsmittel** anzusehen.
